Datum: 09.01.1998

GB Condensation on the cabinet top

Kondenswasserbildung auf der Gehäusedecke und im Thermostat/Signaleinheits-Gehäuse

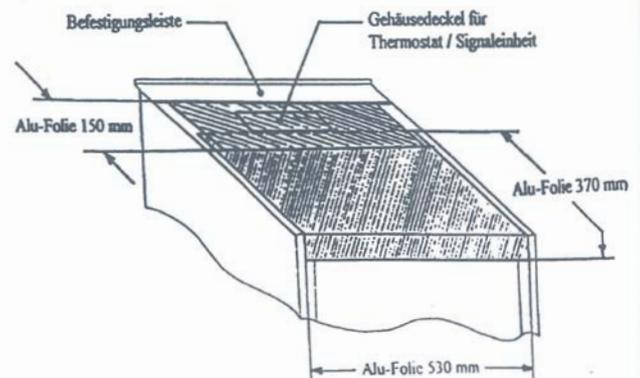
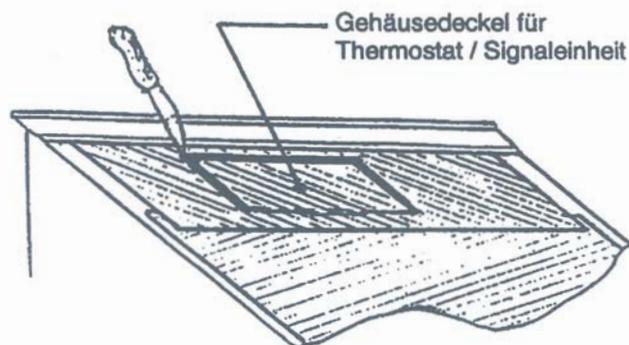
Bis Produktionswoche 96/41 (SerienNr. 329641...) kann es bei ungünstigen Bedingungen (z.B. hohe Luftfeuchtigkeit, sehr kalt eingestellte Gefrierschrank-Temperaturen etc.) vereinzelt vorkommen, daß sich wegen Taupunktunterschreitung Kondenswasser auf der Gehäusedecke bzw. im Thermostat/ Signaleinheits-Gehäuse bildet.

Abkleben der gesamten Gehäusedecke (Thermostat/Signaleinheits-Gehäuse inbegriffen) mit Alu-Folie gem. nachfolgender Reparaturanweisung.

Die von der Rahmenheizung und vom Verflüssiger über die Alu-Folie geleitete Wärme erhöht die Temperatur auf der Gehäusedecke um ca. 8K. Diese Temperaturerhöhung ist ausreichend zur Vermeidung von Kondenswasserbildung. Ab Seriennr. 329642 sind alle Gefrierschränke serienmäßig mit Alu-Folie abgeklebt.

Alu-Folie (370 mm x ca. 530 mm) direkt hinter dem Gehäusedeckel aufkleben. (siehe Abb.) Alu-Folienüberhang abkanten und auf Gehäuserückwand aufkleben.

Alu-Folie (150 mm x ca. 510 mm) direkt an der angeschraubten Befestigungsleiste ansetzen und auf die Gehäusedecke aufkleben. Das Thermostat/Signalgehäuse ist somit ebenfalls abgedichtet (siehe Abb.)

Hinweis: Bei evtl. späteren Reparaturen (z.B. Thermostataustausch) ist die Alu-Folie im Bereich des Thermostatgehäuses (Prägung ist gut sichtbar) von vorn U-förmig einzuschneiden, damit der Thermostatgehäusedeckel geöffnet werden kann (siehe Abb.2). Anschließend müssen die Schnittstellen wieder mit Alu-Folie abgeklebt werden.

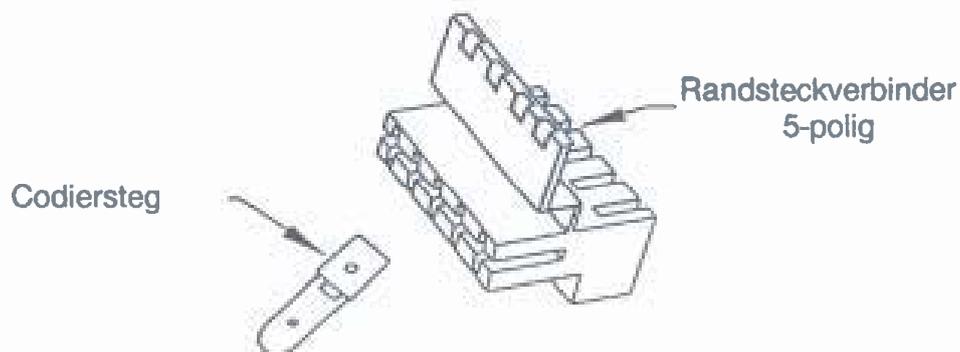
Randsteckverbinder für Signaleinheit

Falls der 5-polige Randsteckverbinder für die Signaleinheit (montiert im Thermostat/Signaleinheitsgehäuse) korrodiert ist und kein einwandfreier Kontakt mehr gewährleistet ist, muß dieser erneuert werden (ET-Nr.: 430088 KD-Satz)

- 1 Stck. 5-poliger Randsteckverbinder, außen codiert
- 1 Stck. 5-poliger Randsteckverbinder, nicht codiert
- 1 Stck. Codiersteg

Es ist der nicht codierte Randsteckverbinder zu verwenden. Mit dem Codiersteg muß der Randsteckverbinder entsprechend dem Originalstecker codiert werden
