Bruchanalyse bei CERAN[®]-Kochflächen

Bildliche Darstellung typischer Erscheinungsbilder

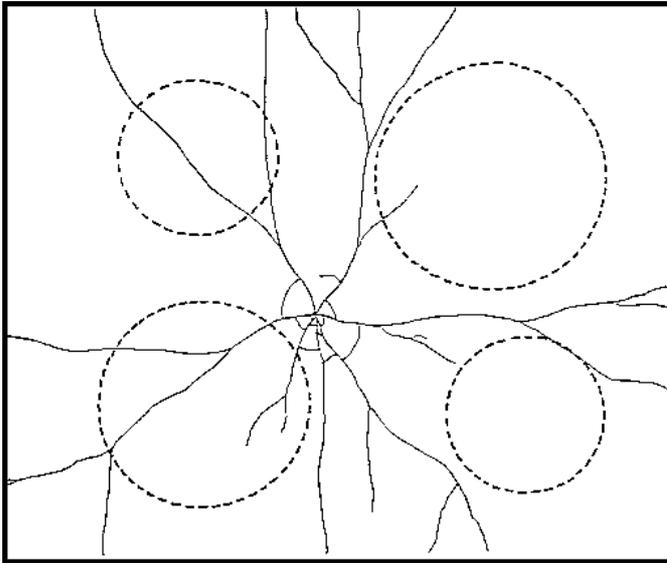
Typ 1: Schlag-/Stoßbeanspruchung

Ein spitzer/schwerer harter Gegenstand ist aus großer Höhe auf die Kochfläche gefallen.

Bruchlinienbild:

Bruchausgang am Schlagort: bei diesem Beispiel etwa im Zentrum der Fläche. Mehrere, je nach Schlagintensität zahlreiche, Bruchlinien zum Rand hin laufend. Die langen ersten Bruchlinien können durch Quersprünge verbunden sein (Spinnennetz).

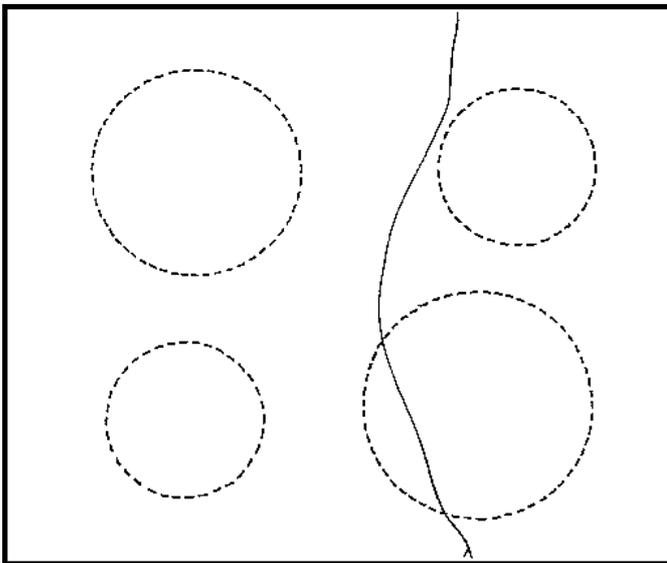
Typ 2: Bruch durch Verwölbung

Die Kochfläche stand unter dauernder Wölbspannung. Mögliche Gründe für Verwölbung:

- verspannter Einbau
- Heizelemente drücken mit zu hoher Spannung gegen die Unterseite der Kochfläche

Bruchlinienbild:

Einzelriß, in der Regel quer über die Fläche laufend. Eventuell spitzwinklige Aufgabelung.

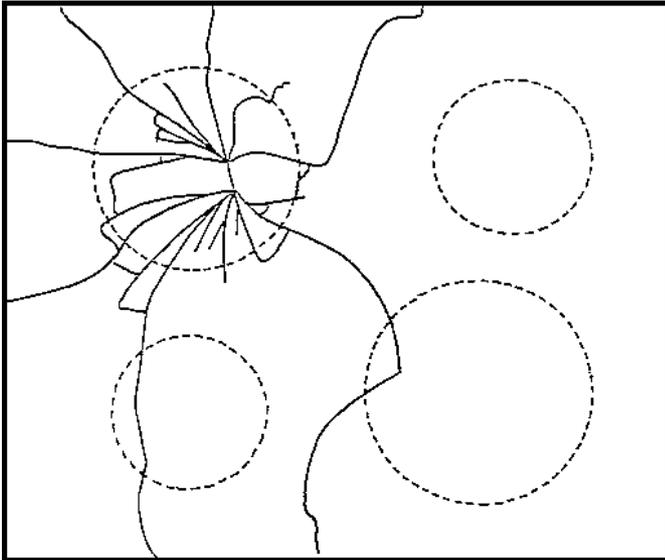
Typ 3a: Bruch durch Überhitzung

Bedingt durch Beheizungssysteme, die eine übermäßige Temperatur-Zeit-Belastung verursachen, wurde die Kochfläche im Bereich dieser Kochzone überhitzt. Bei besonders starker Überhitzung ist in einem Bereich von einigen Quadratzentimetern häufig die Kochfläche eingetrübt oder bläulich verfärbt. Dies ist vor allem in Durchsicht auffällig.

Bruchlinienbild:

Anfangsriß in der Kochzone. Nach wenigen Zentimetern sich beidseitig aufgabelnd. Zahlreiche Bruchlinien nach außen laufend, z.T. im Bereich des Kochzonenrandes einlenkend.

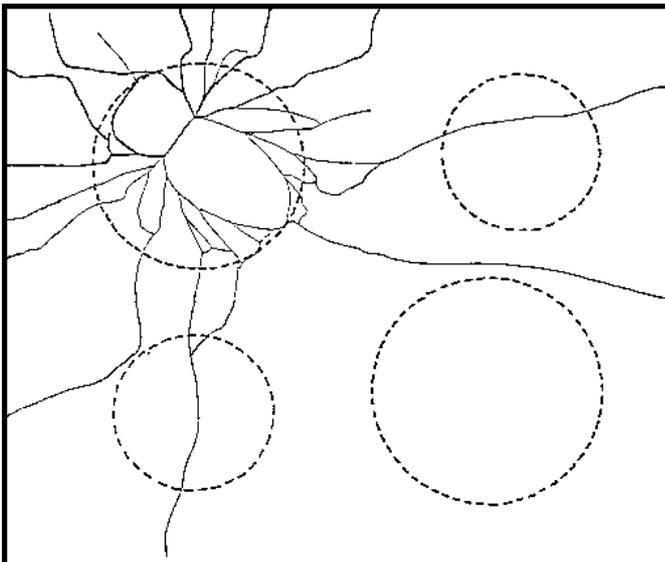
Typ 3b: Bruch durch Überhitzung

Bruchlinienbild:

Der Anfangsriß in der Kochzone ist normalerweise 0,5 bis 2 cm lang und gabelt sich am Ende beidseitig auf. Zahlreiche Bruchlinien nach außen laufend, z.T. im Bereich des Kochzonenrandes einlenkend.
