Beurteilung von Emailschäden bei Elektro- Einbauherden/Backöfen

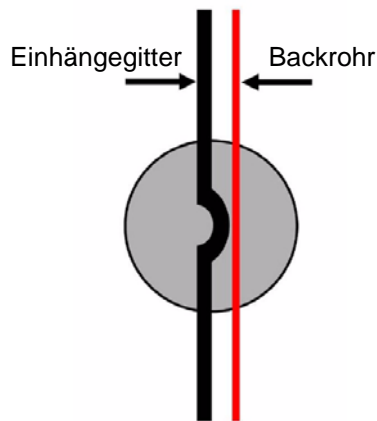
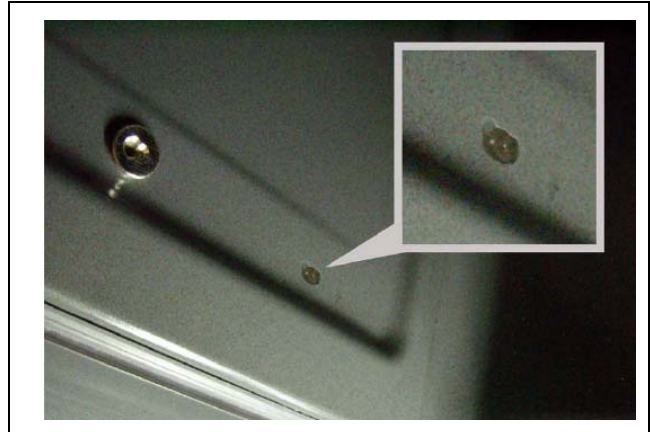
Abplatzer im Backrohr mit Einhängegitter

Email-Abplatzer an der Seitenwand (rechts oder links) an der Auflagefläche des Einhängegitters.

Schadensursache nicht eindeutig zuzuordnen, evtl. Transportschaden durch ungesichertes Zubehör im Backrohr.

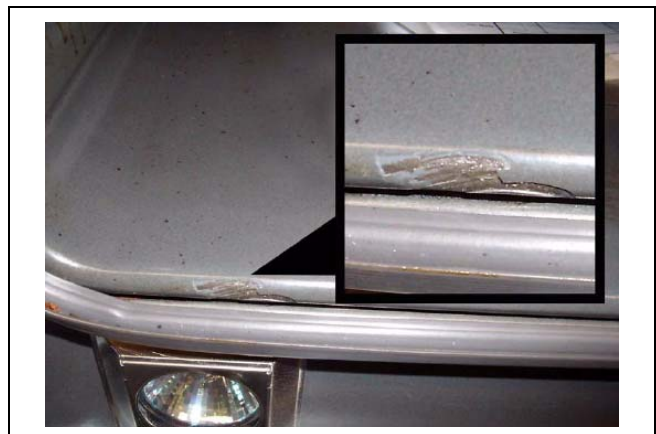
Abplatzer an der Backrohr-Front (1)

Flächige Email-Abplatzer mit weiterführenden Längsrissen in der unteren Rundung.

Schadensursache: zu dicke Emailschrift.

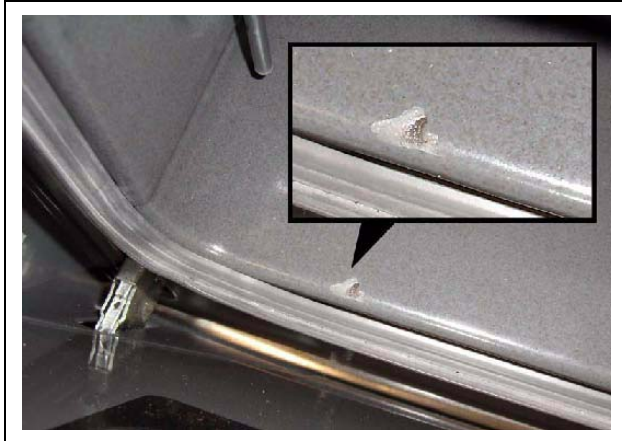
Abplatzer an der Backrohr-Front (2)

**Kein Garantieanspruch!**

Email-Abplatzer an der Oberseite der Rundung.

Schadensursache: Anstoßen/Anschlagen des Back- /Bratzubehörs.

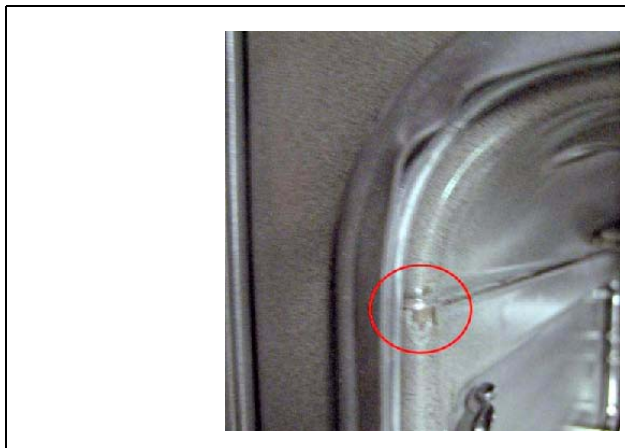
Abplatzer im Backrohr – Ecke

**Kein Garantieanspruch!**

Email-Abplatzer an der Oberseite der Rundung.

Schadensursache:
Anstoßen/Anschlagen des Back- /Bratzubehörs.

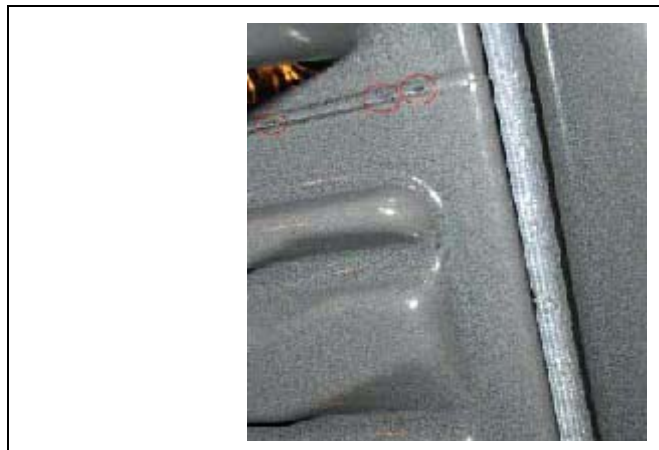
Übergang Seitenwand / Decke

**Kein Garantieanspruch!**

Vertiefungen, Erhöhungen, Spalt, geringe Schichtdicken - Zehrkante in der Sicke

Ursache: „normaler“ Fertigungsstand fertigungsbedingt

Keine Funktionsbeeinträchtigung

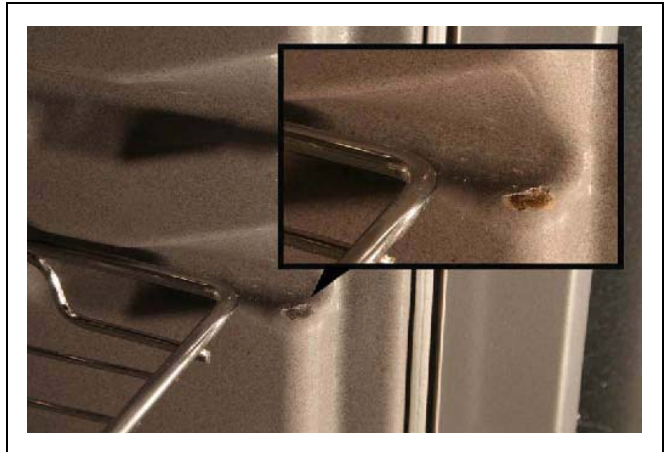
Abplatzer am Rippenbackrohr

**Kein Garantieanspruch!**

Email-Abplatzer an der vorderen Einschub-Kante der Garraumrippe.

Schadensursache: durch unsachgemäßes Handling der Zubehörteile!

Zubehör zu weit herausgezogen, ohne es zu entlasten. Dadurch entsteht ein zu starker Druck auf die Garraumrippen, der das Email beschädigt.

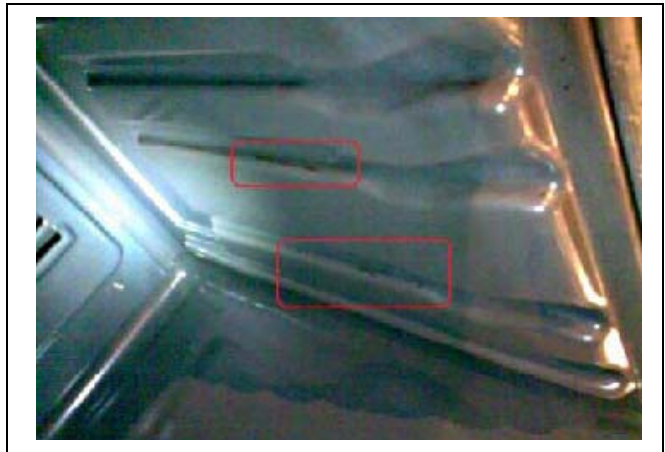
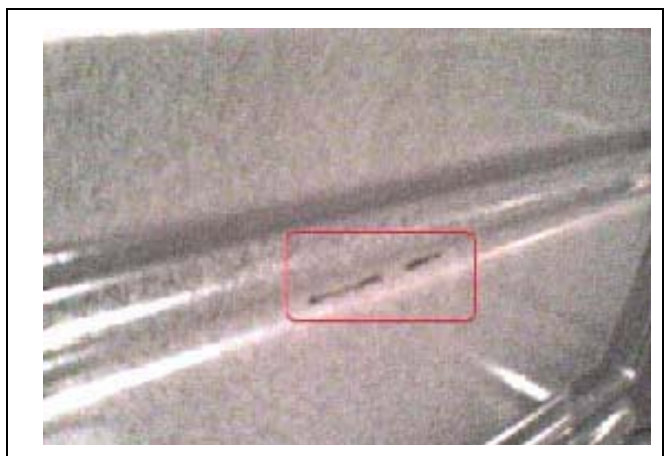
Schleifspuren am Rippenbackrohr

**Kein Garantieanspruch!**

Schwarze Schleifspuren auf den Kanten der Rippen

Schadensursache: das Backblech reibt auf den Rippen (Email auf Email).

Nach mehreren Backvorgängen bildet sich wieder ein „Schmierfilm“!

Keine Funktionsbeeinträchtigung

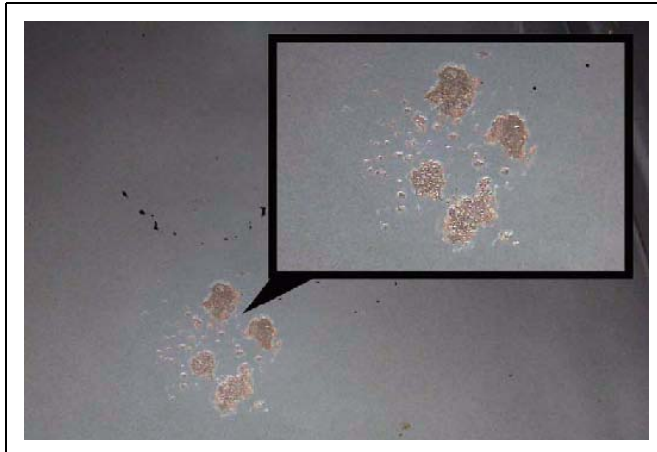
Abplatzung auf dem Backofenboden (1)

**Kein Garantieanspruch!**

Email-Abplatzer auf dem Backofenboden ohne Erhöhung, oder Vertiefung

Schadensursache: Überhitzung des Emails durch Wärmestau.

Kälteschock durch kaltes Wasser. Boden ist teils wellig.

Hinweis in der Gebrauchsanleitung beachten, siehe „Allgemeine Hinweise“.

- Kein Brotbackstein, Back-/ Bratzubehörs oder Kochgeschirr direkt auf den Boden stellen.
- Kein kaltes Wasser in den heißen Backofen gießen.
- Keine Alufolie auslegen.

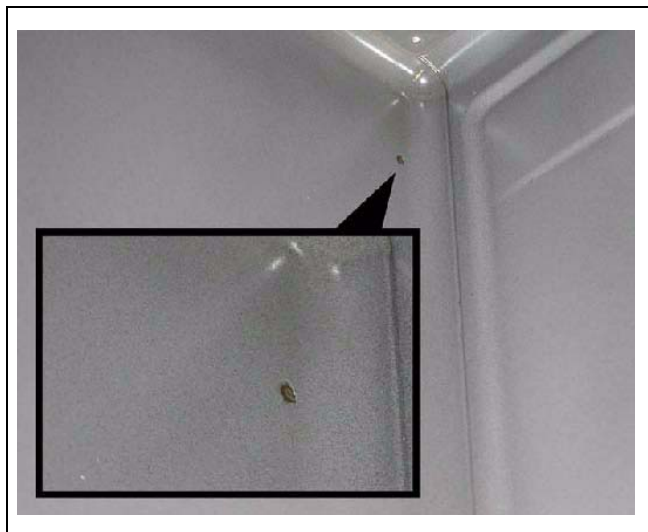
Abplatzer auf dem Backofenboden (2)

**Garantieanspruch bei Erhöhung nach innen !!**

Erhöhung (Hügel) fühlbar?

Ja: Schlageinwirkung von außen!

**Kein Garantieanspruch bei Vertiefung nach außen!**

Vertiefung (Delle) fühlbar?

JA: Schlageinwirkung von Innen!

Unsachgemäßes Handling von Einhängegitter /-stangen, Teleskop- Auszüge, Back- / Bratzubehör.

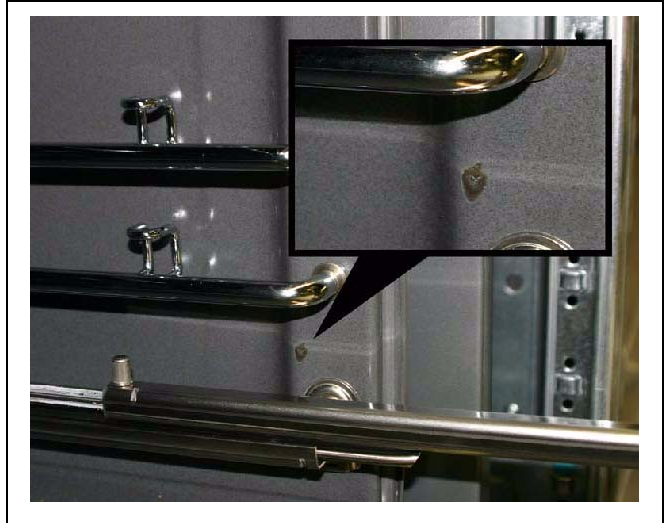
Abplatzer im Backrohr mit Teleskopauszug**✘ Kein Garantieanspruch!**

Email-Abplatzer vorne zwischen den Aufnahmen der Teleskop- Auszüge.

- Back- / Bratzubehör wurde nicht korrekt eingelegt und stoßen beim Herausziehen an die Kante.

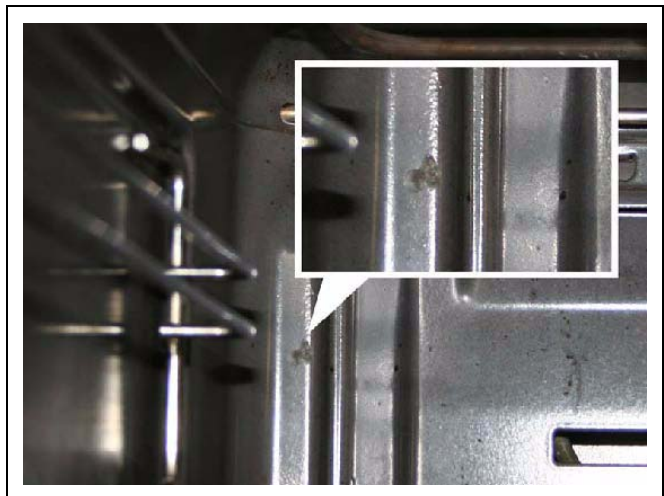
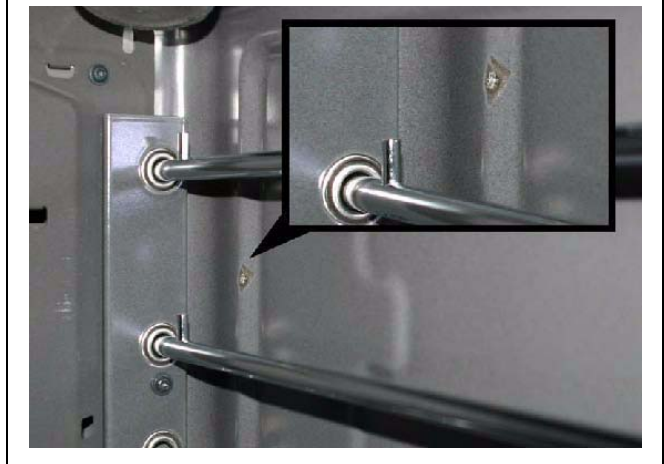
**Abplatzer im Backrohr hinten****✘ Kein Garantieanspruch!**

Email-Abplatzer seitlich hinten, links wie rechts

- Abplatzer in der Verlängerung der Einschubschiene! Back- /
- Bratzubehör wurde beim zu schwungvollen Einschieben hinten angeschlagen.

Hinweise in der Gebrauchsanleitung beachten, siehe Ursache für Schäden!

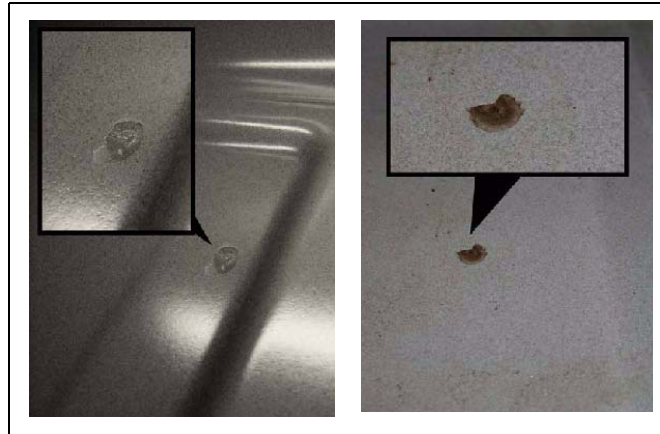
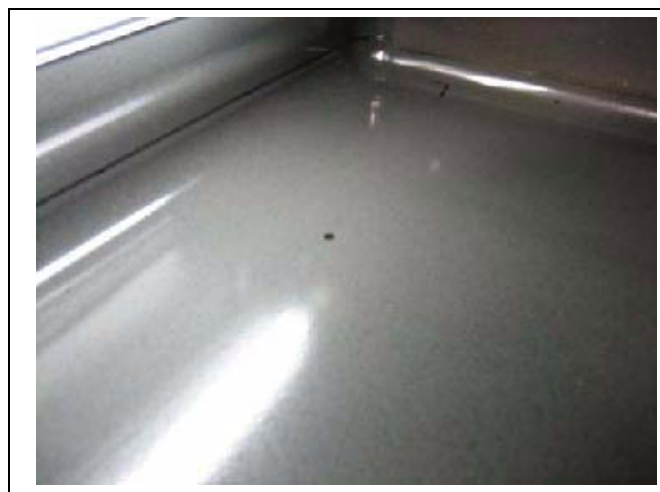
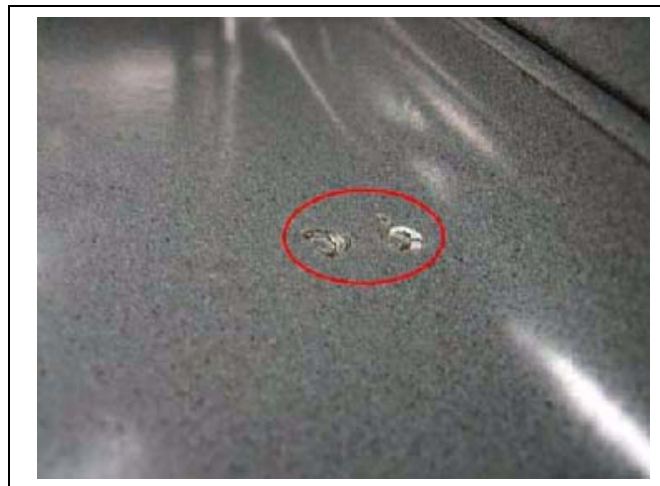
Abplatzer im Backrohr / Backrohrboden**✘ Kein Garantieanspruch**

Email-Abplatzer an irgendeiner Stelle im Backrohr, im Zentrum ist die Einschlagstelle (Delle) fühlbar, teils auch sichtbar.

Unsachgemäßes Handling (Herunterfallen) von Einhängegitter /-stangen, Teleskopauszüge, oder Back- / Bratzubehör

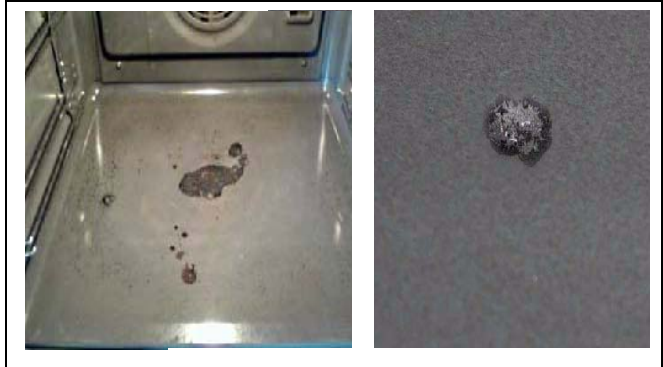
Farbunterschiede oder Flecken auf dem Backofenboden

**Kein Garantieanspruch**

Verlackungen, Flecke und Farbunterschiede auf dem Backofenboden

Schadensursache: Säurerückstände. Obstsaften hinterlassen Flecken, die oft nicht mehr entfernt werden können! Email wird an der Stelle danach heller.

Sind die Rückstände nicht zu entfernen, handelt es sich um eine Verlackung / Verfärbung z.B. durch Obstsäure.

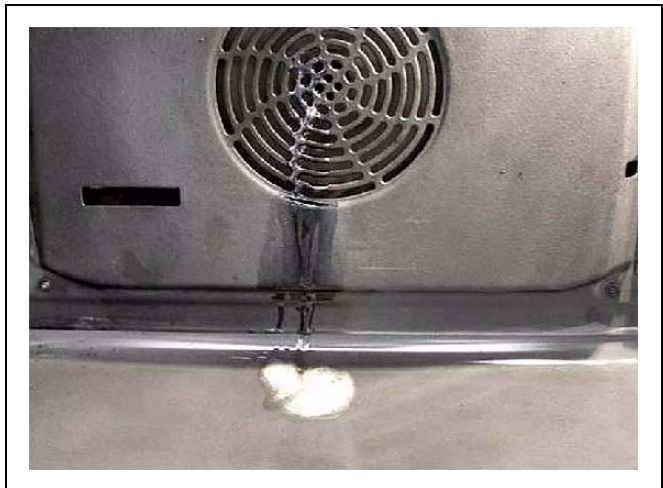
Schmelzspuren auf der Zwischenwand

**Kein Garantieanspruch**

- Unsachgemäßes Handling, Verpackung (Styroporstreifen) wurde vor dem ersten Benutzen nicht entnommen.
- Geschmolzene Kunststoffrückstände auf der Zwischenwand

Hinweis in der Gebrauchsanleitung beachten, siehe „Vor dem ersten Benutzen“.

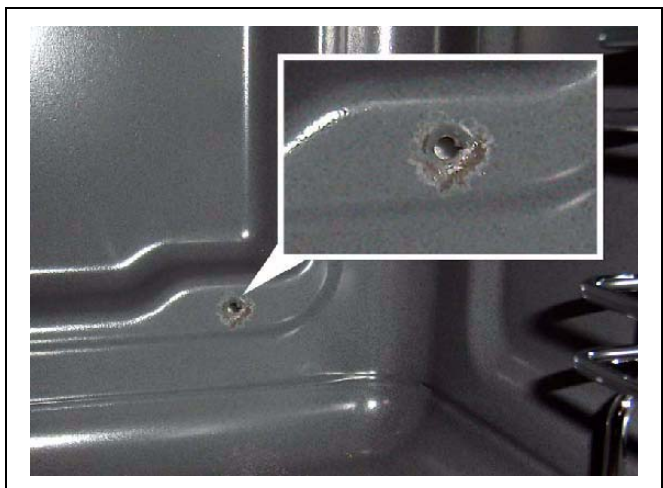
Abplatzer Befestigungen der Zwischenwand

**Kein Garantieanspruch**

Beim Herausdrehen der Schrauben können u.U. kleine Emailstücke an den Bohrungen abfallen.

Dies ist fertigungstechnisch bedingt, stellt keinen funktionalen Mangel dar und ist nach der Montage der Zwischenwand nicht sichtbar.

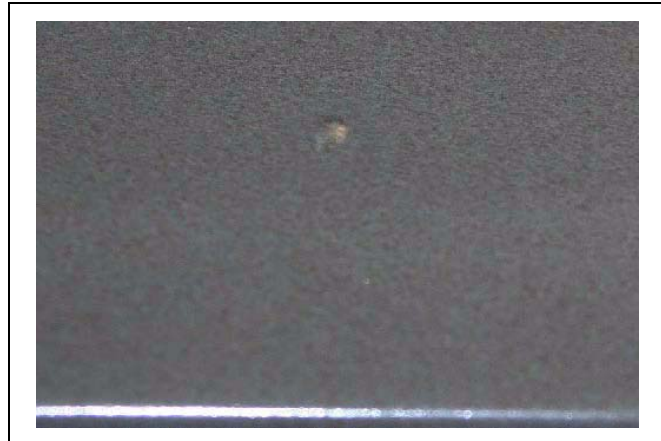
Erhöhung im Email fühlbar (kein Abplatzen)

**Kein Garantieanspruch**

Emailerhöhung ist fertigungsbedingt und stellt keine Beeinträchtigung der Funktion dar.

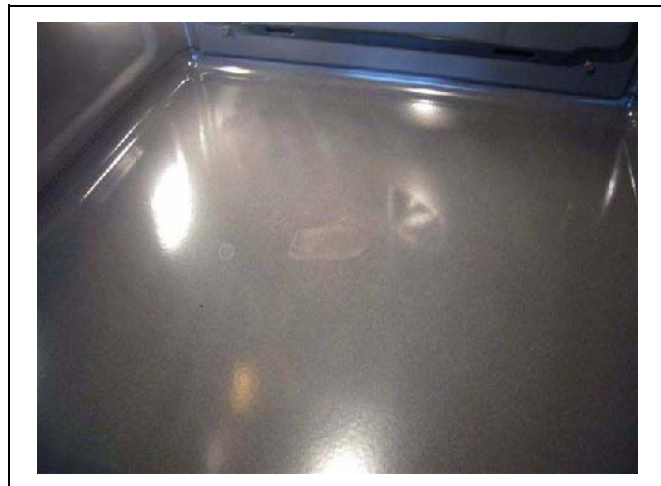
Emailrisse (Metallisierung) im Backofenboden Weiße Flecken auf dem Backofenboden

Emailrisse kennen wir nur bei Pyrolysegeräte. Ein erstes, sichtbares Auftreten kann nach 10 – 12 Pyrolyse-Zyklen festgestellt werden. Meist sind sie auf dem Backofenboden, in Einzelfällen auch am Rippengrund.

Haarrisse, die nicht bis zum Trägermaterial reichen:

Diese stellen nur eine geringfügige optische Beeinträchtigung dar. Daraus kann kein Garantieanspruch abgeleitet werden. Diese Emailrisse erkennt man durch ihre feine geästelte Linienführung, meist in dunkler Farbe.

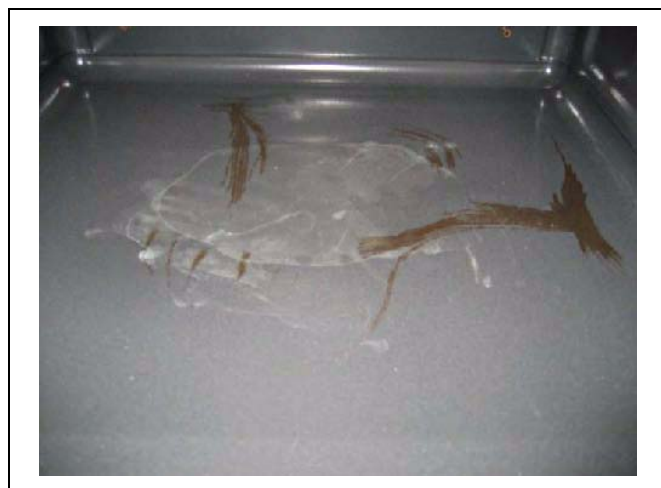
Haarrisse, die bis zum Trägermaterial reichen:

Diese begünstigen die Korrosion am Trägermaterial. Das Oxid tritt in rötlicher Farbe aus dem Emailriss heraus.

- Wasser wurde auf den heißen Backofenboden geschüttet; erkennbar ist dies durch sichtbare Kalkränder auf dem Backofenboden.
-

**Kein Garantieanspruch bei Kalkrändern !**
Kalkablagerungen mit Essigwasser reinigen.
- Emailschiicht zu dick aufgetragen (Herstellerefehler), erkennbar an Emailrissen ohne Kalkränder.
-

**Garantieanspruch bei Emailrissen ohne Kalkränder!**

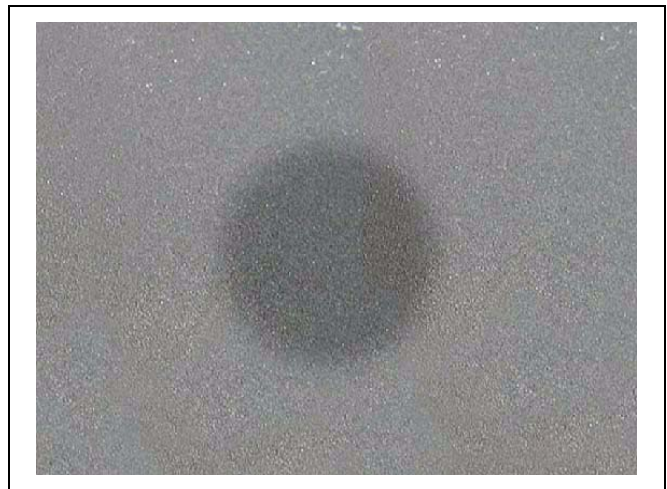
Farbabweichung im Email sichtbar

**Kein Garantieanspruch**

Das Email ist an dieser Stelle glatt und weist keine Erhöhung oder Vertiefung auf.

Eingeschmolzene Farbpigmente!

Dies ist fertigungstechnisch bedingt und stellt keine Beeinträchtigung der Funktion dar.
