## Fehler bei der Topferkennung nach Austausch der Leistungsplatine ET-Nr. 534154

Induktionskochfelder und Herde mit Induktionskochfeld.

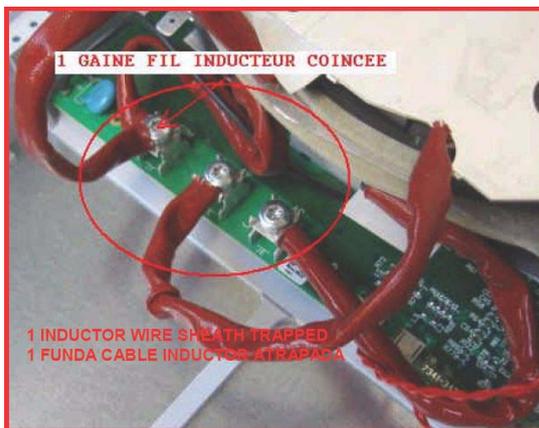
Mantel des Induktorkabels zwischen Träger und Schraubenkopf eingeklemmt (Kurzschluss zwischen Klemme und Träger).

Falsch angeschlossen

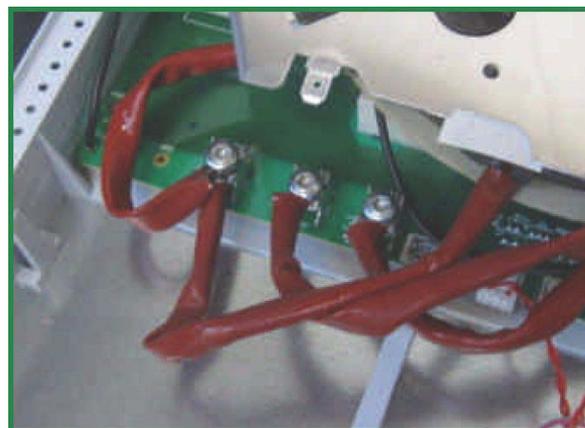
Richtig angeschlossen

1. Es muss darauf geachtet werden, dass die Ummantelungen nicht eingeklemmt werden.
2. Die Induktorkabel müssen von der Platine weggedreht werden.
3. Prüfen, ob die Klemmen richtig angezogen sind.
4. Test mit voller Leistung für alle Kochzonen durchführen.
