WASSERABLAUFSCHWIERIGKEITEN

BEI DEN ELEKTROMECHANISCHEN - ITRONIC - ELEKTRONISCHEN 60 cm GESCHIRRSPÜLERN (Neue Struktur)

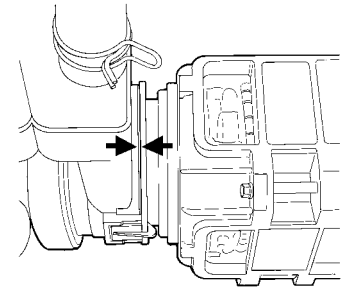
- a) Motor richtig in den Boden eingebaut
 (Anpassung des Motors-Wassersammlers)

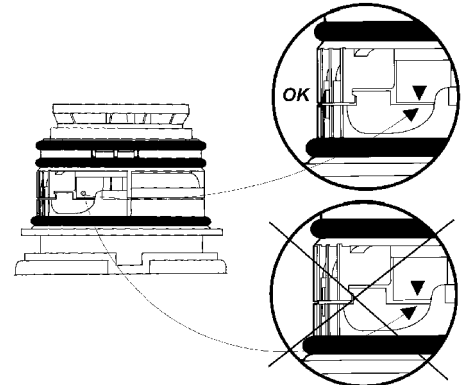
- b) Das Luftloch der Wasserablaufsschnecke verstopft
 (O-Ring nicht richtig eingesetzt, Vaselinfettrückstand,
 Schmutzniederschlag)

- c) Zwischenlegscheibe Ablaufpumpenrad
 (muß niedriger als 0,5 mm sein)
Anmerkung: Die Punkte a) und b) müssen auch
 dann beachtet werden, wenn der Motor ersetzt
 worden ist.

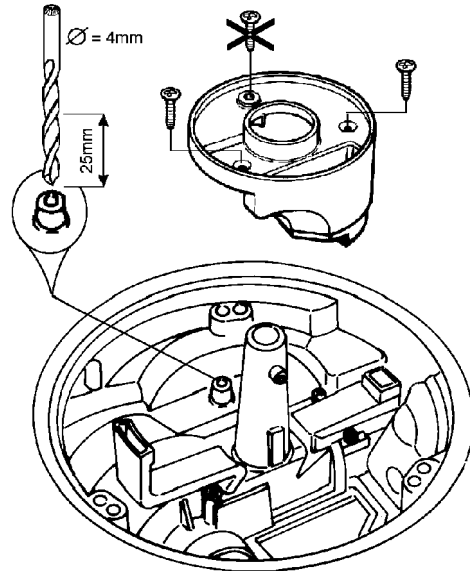
4. ZUSÄTZLICHES LUFTLOCH AUF DEM WASSERSAMMLER (WASSERABLAUFSYSTEM)

- a) Ein Loch in der Nähe des Wasserablaufsystems bohren, damit eventuelle Luftblasen, die sich im Wassersammler bilden, austreten können. Auf diese Weise wird die Füllung des Pumpenrades gesichert.

- Die Filtergruppe beseitigen.
- Die Schrauben an der mittleren Filterkolonne lösen.
- Ein Loch bohren (siehe Bild) (\varnothing 4 mm Bohrer; Tiefe 25 mm max.)
- Die Filterkolonne wieder einsetzen und dabei nur zwei seitliche Schrauben verwenden.
- Die Filtergruppe wieder einsetzen.

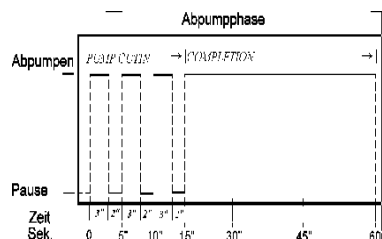
5. STEUERELEKTRONIK

- a) Die eingebaute Steuerelektronik mit der modifizierten ersetzen (es wurden drei Pausen bei jedem Startpunkt der Wasserablaufphase eingesetzt).

Modifizierte Steuerelektroniken: E.T.-Nr. 426 807
