## Leckage, Geräusche oder Dampfbildung IGV 645.1/2

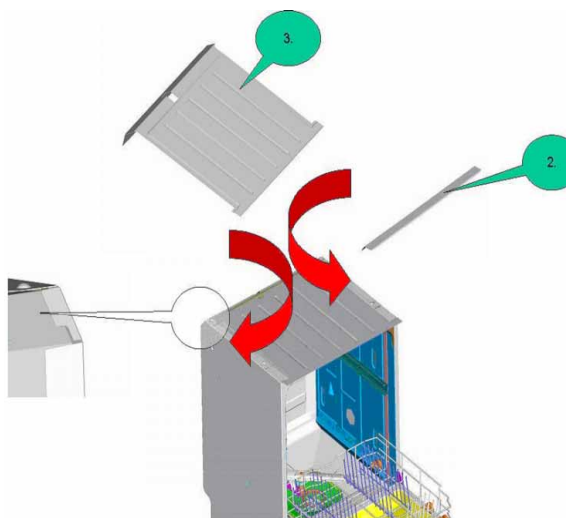
### Dampf-/Feuchtigkeitsbildung (offener Ausschnitt oder Arbeitsplatte aus Stein)

1. Obere Öffnung im Einbaumöbel mit einer Folie oder Klebeband verschließen, damit die nötige Luftzirkulation für das Trocknungssystem wieder gewährleistet wird.
2. Dampfschutzabdeckung einbauen. Diese Abdeckung besteht aus Plastik und hat Luftkammern, um den Luftstrom nach vorne in die Küche abzugrenzen:
  1. Gerät herausnehmen (wenn eingebaut).
  2. Geschweißte Schutzfolie (weiße Plastikstrips) entfernen.
  3. Abdeckung unter die rechte und linke Seitenwand drücken, dabei die Abdeckung etwas durchbiegen und an der Hinterseite unterstecken.
  4. Schutzfolie an der Arbeitsplatte festkleben.
  5. Gerät wieder einsetzen.
