Bearbeitung: D. Rutz
Datum: 23.07.2004

Geänderte Abdeckung des Einlaufschachtes (Rotornabe für unteren Sprayarm) IGV 645.0/1/2

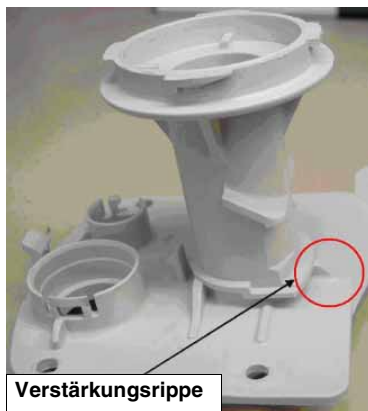
geänderte Abdeckung

Bei älteren Geräten (älter als Produktionswoche 10/04) gab es Probleme mit den Sprüharmen, die das Zuflußrohr berührten. Bei den neueren Geräten ist die Abdeckung entsprechend geändert worden. Die ET-Nr. 434 773 bleibt bestehen.

Achtung Der Schnappverschluß des Zuflußrohres ist eine Einmal-Verbindung. Um Schäden zu vermeiden, sollte das System (bestehend aus Abdeckung, Filter und Zuflußrohr) außerhalb des Gerätes zusammengebaut werden, weil so leichter kontrolliert werden kann, ob die Verbindung korrekt ist. Die Verbindungsstelle nach dem Einbau nicht zu kräftig prüfen, damit die Sperrung nicht ausklinkt.
