Datum: 25.02.2014

## Plötzlich geringe Federspannung an der Tür

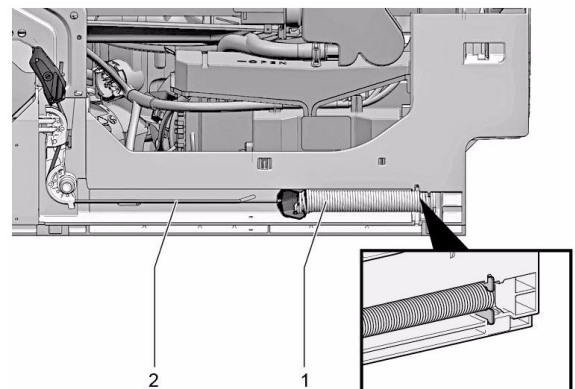
Die Tür hat einen geringen Widerstand beim Öffnen. Die Türe **bleibt** nicht in der Mittelstellung und fällt mit geringerem Widerstand nach unten.

Das Seil hat sich aus der Federeinhängung gelöst bzw. Einhängung ist gebrochen.

Tritt dieser Fehler auf, so müssen immer:

- die Federn (1) paarweise
- mit beiden Seilen (2) getauscht werden.

Das Federreparaturset besteht aus 2 Federn, 2 Seilzügen und einem Aufkleber zur Kennzeichnung.

**Sollte die Federkraft nach Austausch zu gering sein, bitte die nächst stärkere Feder laut Federntabelle einbauen!**

**Zur Vermeidung von Folge Reparaturen ist die Tür und das Scharniersystem auf Beschädigung und Überdehnung zu prüfen**
