Datum: 15.08.2014

Ablaufpumpe blockiert

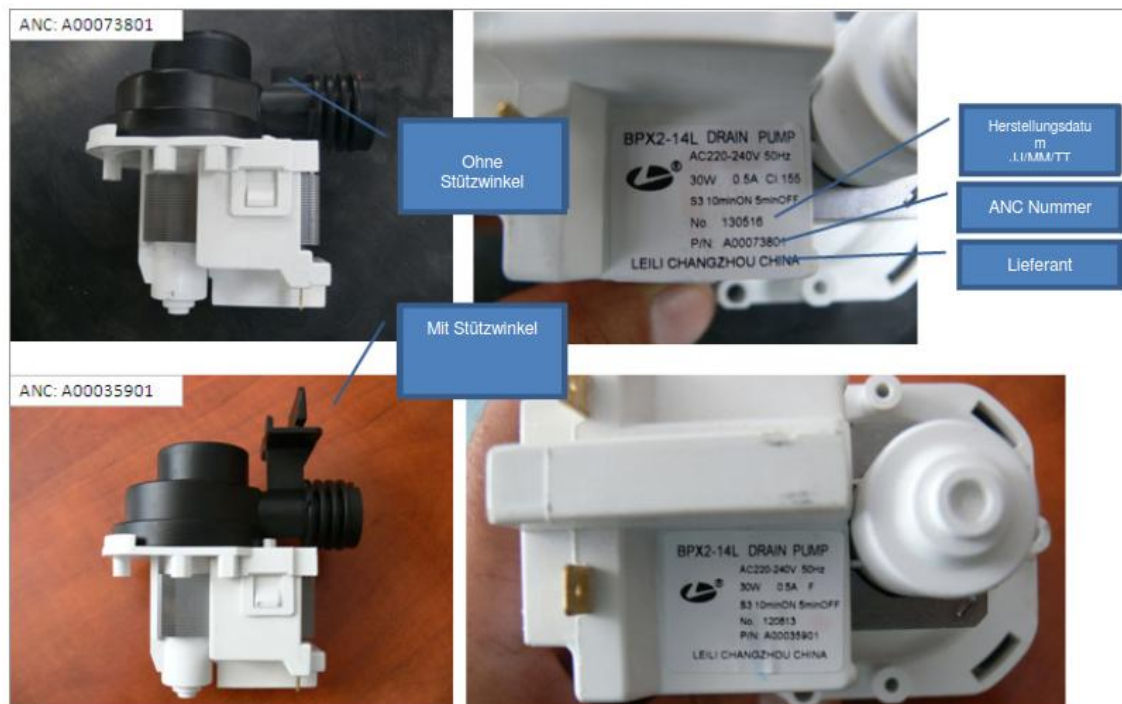
Die Ablaufpumpen des Herstellers Leili, die vor dem 24.05.2013 hergestellt wurden, können (zeitweise) blockieren.

1. Sehen Sie nach, welche Pumpe eingebaut ist. Vergleichen Sie hierzu die auf dem Typenschild angegebenen Daten mit den unten aufgeführten Angaben. Neuere Pumpen besitzen außerdem einen Stützwinkel.

2. Ersetzen Sie eine alte Ablaufpumpe mit einer neuen Ablaufpumpe, die nach dem 24.05.2013 hergestellt wurde (und einen Stützwinkel besitzt).

Versuchen Sie nicht die Blockade bei der alten Ablaufpumpe zu lösen (da der Fehler dadurch nicht behoben werden kann), sondern ersetzen Sie die Pumpe durch eine neue. Die Ersatzteil-Nummer für das entsprechende Modell finden Sie in der jeweiligen Ersatzteilliste.
