## KE 650-2-2T

### Umrüstsatz Widerstandsleitung für die Beleuchtung des Ausgabefaches (ET Nr. 431368)

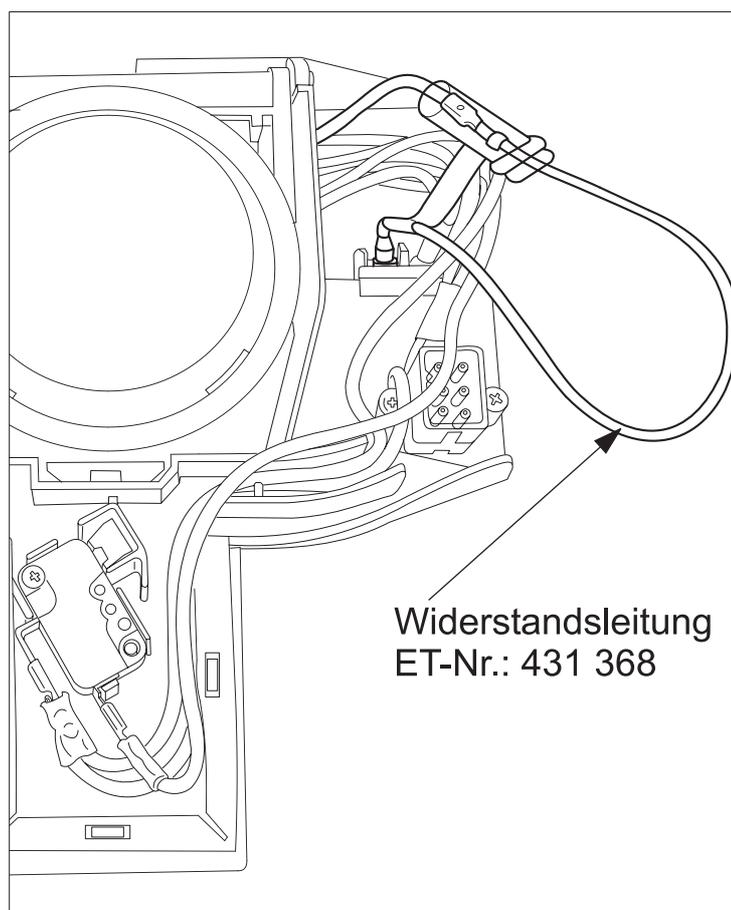
Bei Ausfall der Glühlampe in der Ausgabeeinheit fließt u.U. kurzzeitig ein sehr hoher Strom, der den TRIAC und auch andere Bauteile auf der Steuerplatine zerstören kann.

In diesem Fall können verschiedene Bauteile mit Dauerspannung versorgt werden, so daß Folgeschäden wahrscheinlich sind.

Ab ca. Februar 2001 wird in der Zuleitung zur Glühlampe eine Widerstandsleitung mit einem Widerstand von  $60 \Omega \pm 7\%$  eingeschleift.

Zum Nachrüsten dieser Widerstandsleitung ist das schwarze Kabel an der Fassung abzuziehen und mit der Kupplung der Widerstandsleitung zu verbinden. Das andere Ende dieser Leitung wird dann auf den freien Stecker der Fassung aufgesteckt.

**Grundsätzlich ist bei Instandsetzungen und auch bei Reparaturen an anderen Geräten eines Gebrauchers, der einen KE 650-2-T besitzt, dieser kleine Umbau vorzunehmen.**
