### Vereisungen am Klappenthermostat IK458... T

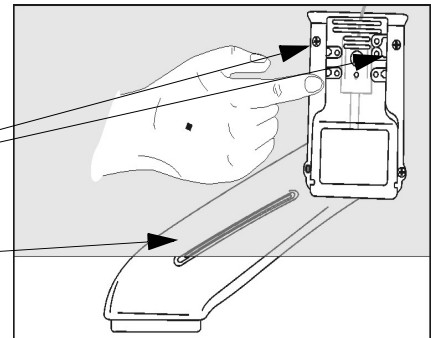
Das Bild 1 zeigt Ihnen den Klappenthermostat des Kühlgerätes IK458.....T mit dem Luftkanal, der sich innerhalb der Gehäuseisolierung (für Sie nicht sichtbar) befindet.

Befestigung

Luftkanal

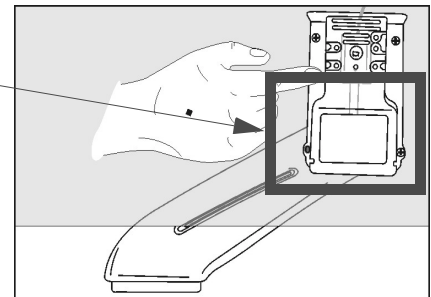
Die Vereisung des Klappenthermostates tritt im rot gekennzeichneten Bereich auf. Wie stark die Eisbildung ist, hängt von der Dauer der Vereisung ab.

**Bei Vereisung sollte der Klappenthermostat immer ausgebaut werden!**

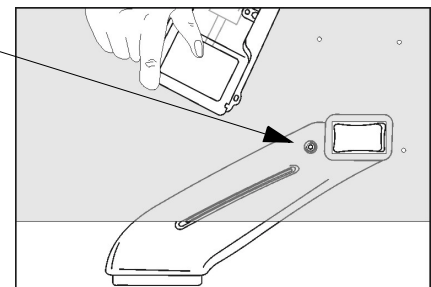
Der Grund der Vereisung liegt in der Befestigungsschraube unten links (Pfeil), die eine Beschädigung des Luftkanals verursacht hat.

Diese Beschädigung kann während der Fertigung durch Ausdehnung des Isolationsschaums hervorgerufen worden sein (auch bei älteren Geräten möglich).

**Solange der Ventilator im Gefrierabteil dreht**, gelangt durch den beschädigten Luftkanal beim geschlossenen Klappenthermostat Kaltluft ins 0°C-Frischkühlfach. Die Vereisung beginnt im Bereich der Befestigungsschraube unten links und dehnt sich immer weiter aus.
