IKEF 308-5 Z 3 - PNC: 925 703 659**EMZ 26 CLC KOMPRESSOR FUNKTIONIERT NICHT
(MOTORSCHUTZ DEFJEKT)**

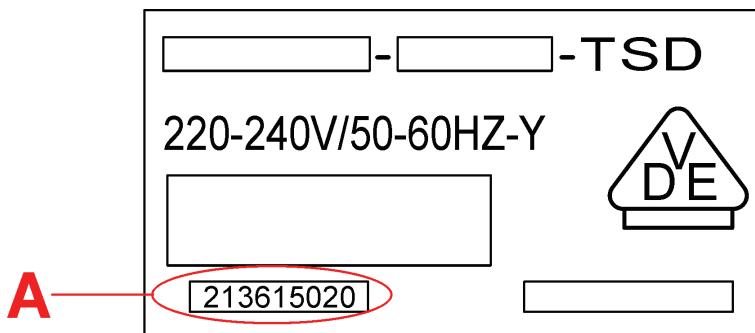
An dieser Nummer auf dem Typenschild können Sie sehen, ob ein neuer Motorschutz eingebaut werden muss.

Der Motorschutz muss aber auf jeden Fall ausgetauscht werden und kann unter der ET-Nr. 43 27 71 bestellt werden.
