IKE 339 / KE 680-1-2T

Probleme mit dem Ablauf des Abtauwassers

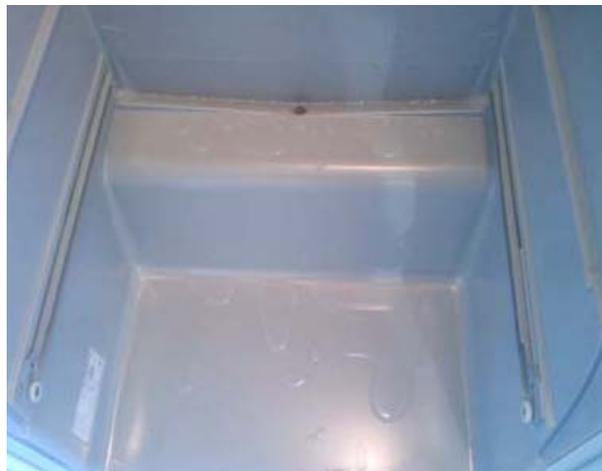
Dieser Fehler kann auftreten, wenn die Führungen der Kühlschrankschublade zu weit hinten angebracht sind. Die Schublade berührt dann den Boden des Kühlraums und verhindert damit, dass das Tauwasser während des Abtauvorgangs im Kühlschrank in das Ablaufloch fließen kann

Zur Lösung dieses Problems müssen die Führungsschienen einfach in einer anderen Position befestigt werden.

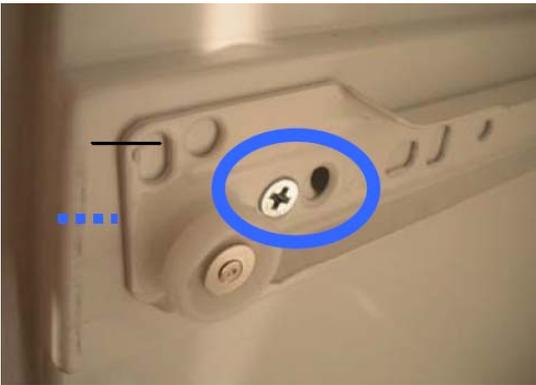
FALSCH - Führungsschiene im ersten Loch

1. Prüfen, ob die Führungsschienen im ersten Loch befestigt sind.
2. Die Schrauben entfernen und die Führungsschienen erneut im zweiten Loch (weiter außen im Verhältnis zum Kühlraum) befestigen.

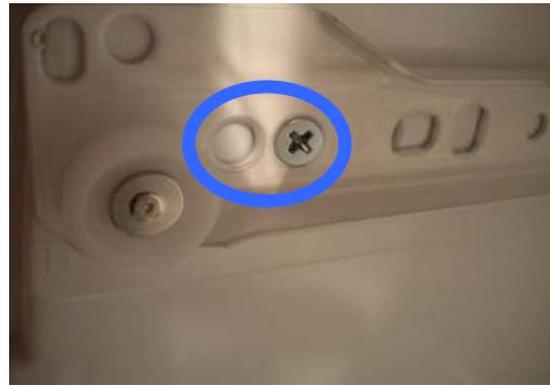
RICHTIG - Führungsschiene im zweiten Loch
