Problem mit der Türdichtung von Einbaugeräten

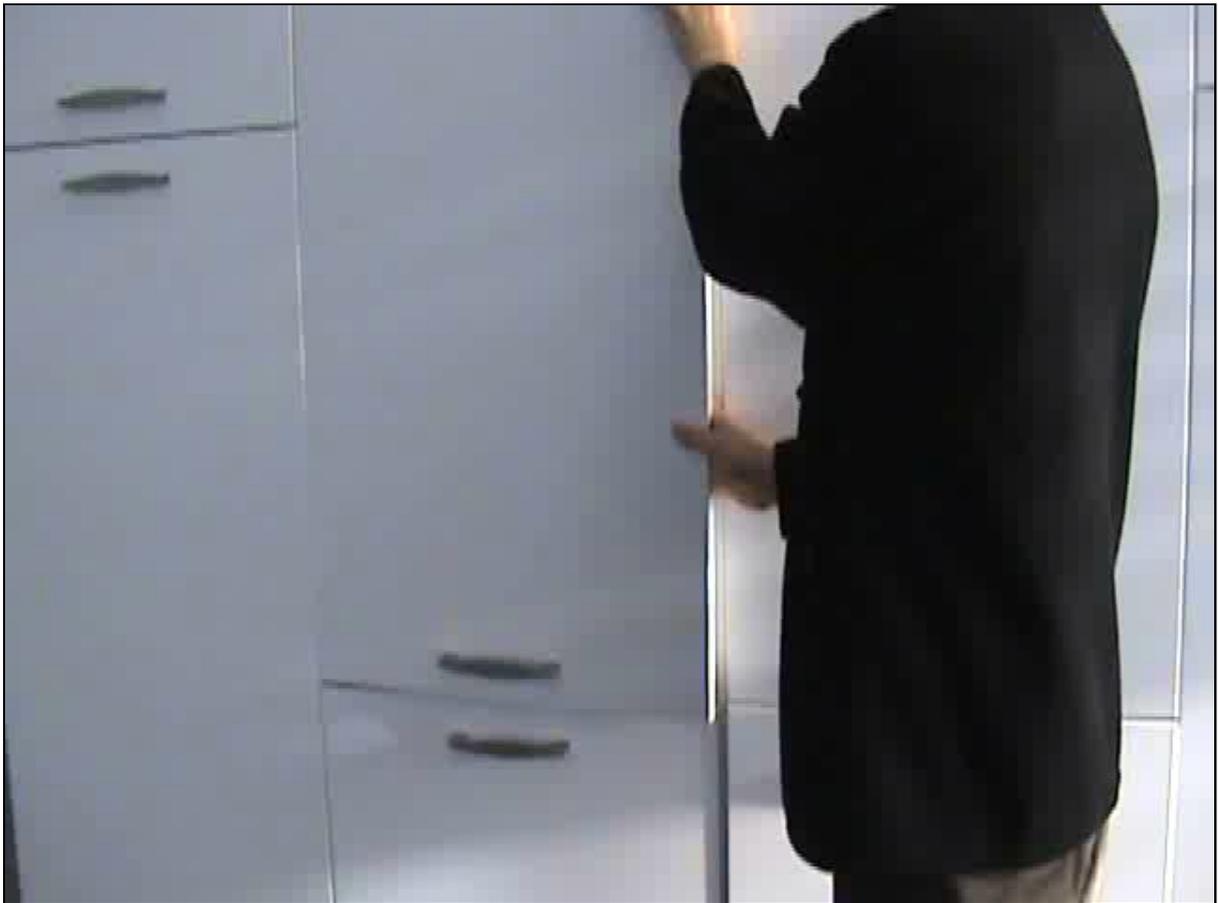
Es kann vorkommen, dass die Türdichtungen besonders auf der dem Scharnier gegenüberliegenden Seite zusammengedrückt bleiben, wenn der Türanschlag gewechselt wurde.

Durch den Verlust der Elastizität besitzt die Dichtung nicht mehr die maximale Haltekraft zum Schließen der Tür.

In diesem Fall tritt eine übermäßige Kondensation im Kühlraum durch das Eindringen von Luft auf.

Damit die Dichtung ihre Elastizität wieder erlangt, einfach, wie im Video auf der nächsten Seite gezeigt, an ihr ziehen. Erlangt die Dichtung ihre Elastizität nicht wieder, kann der Vorgang durch Erwärmen der Dichtung mit einem Haarföhn wiederholt werden.
