Ausfall NTC Sensor KE360-1-2-T und KE360-2-2T

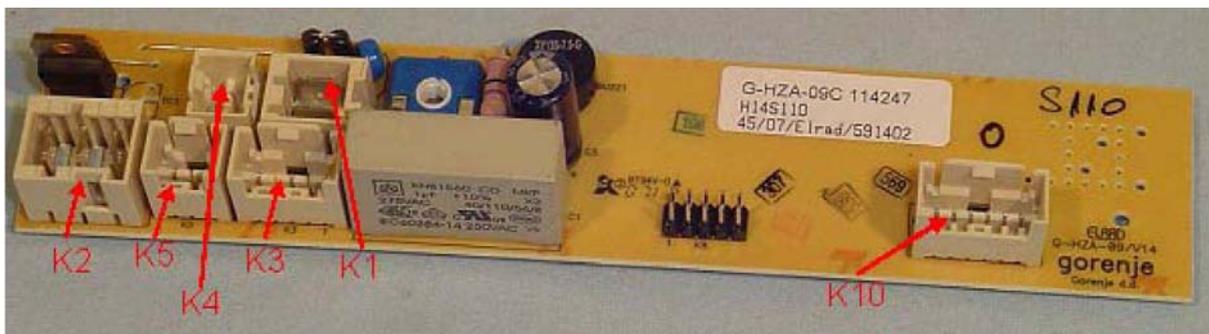
Anordnung der Anschlüsse an der Elektronik 433298

K10 - Anschluss der NTC Sensoren

- Sensoranschluss im Gefrierfachraum, Leiterfarbe schwarz
- Sensoranschluss am Kühlschrank-Verdampfer, Leiterfarbe weiß
- Sensoranschluss im Kühlschrankraum, Leiterfarbe braun
- Sensoranschluss im Kühlschrankraum, Leiterfarbe braun

Wenn der Ausfall des NTC Sensors an der Verdampferplatte des Kühlschranks festgestellt wurde, muss die Elektronik mit der ET-Nr. 433298 (Codenummer 194618) getauscht werden.

Die alte Elektronik mit der (Codenummer 114247) muß durch die neue Elektronik (Codenummer 194618) getauscht werden (es wird bei der Ersatzteilbestellung immer die neue Elektronik geliefert), welche aber eine entsprechende Software-Version haben muss und zwar die Version 111 oder 112 oder höher.

Falls der Ausfall des NTC Luftfühlers im Kühlschrank- oder Gefrierfachraum festgestellt wurde, ist kein Umtausch der Elektronik erforderlich, sondern nur des entsprechenden NTC Fühlers. Die ET-Nr. lautet 433291 (Codenummer 108164). Der Fühler hat die Positionsnummer 101 in der Ersatzteilliste.
