Bearbeitung: Uwe Laarmann
Datum: 06.12.2013

Vibrationsgeräusche am Verflüssiger

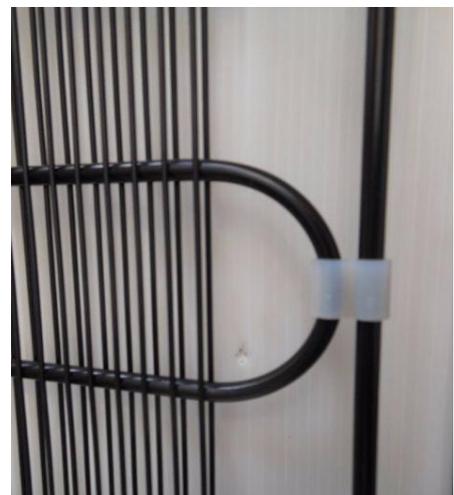
In Einbau-Kühl-Gefrier-Kombinationen mit Elektroventil (PNCs siehe unten) kann es durch Übertragung der Vibrationen vom Kompressor zu Geräuschen am Verflüssiger kommen. Dieses Geräusch wird durch die Übertragung der Vibrationen auf das lange freihängende Rohr verursacht.

Das lange freihängende Rohr mit Kunststoffschellen (**ET-Nr. 441797**) am Verflüssiger befestigen. Das Ersatzteil unter der ET-Nr. **441797** beinhaltet jeweils 1x Schelle, Rohrklemme, Verflüssiger.
