KD12450.0 E y KD9450.0 E: Cable plano chamuscado

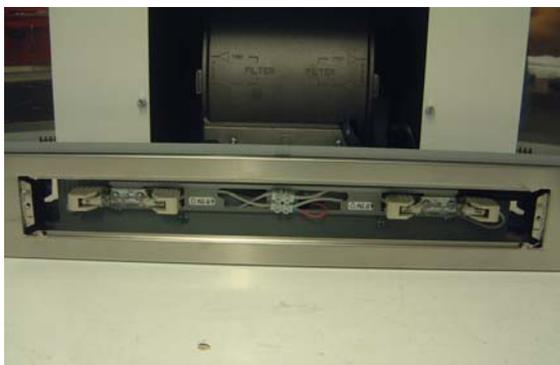
Modelo anterior antes del desmontaje

En las campanas, cuando la iluminación se emplea de forma permanente, debido al calor producido por las lámparas halógenas de 60W/240V puede resultar chamuscado el cable plano (n° de rec. 56 54 77) entre la electrónica y la unidad de conmutación, debido a lo cual se producen problemas difusos de control.

Para el montaje del nuevo portalámparas hay que retirar primero el cristal de la lámpara. Después hay que aflojar los tornillos del portalámparas y separar seguidamente la conexión eléctrica.
