### Zona de conservación fresca de 0°C demasiado fría

Debido a los problemas que han surgido en los aparatos con zona de conservación fresca de 0°C, la fábrica he realizado algunas modificaciones a partir del número de serie 422xxxxxx para solucionar los problemas que causa una temperatura demasiado fría en los compartimentos de 0°C.

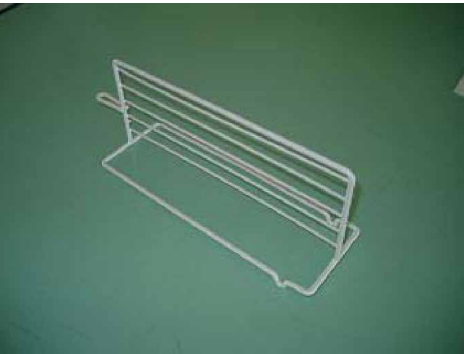
Fig. C

El separador anterior del cajón superior ya no puede emplearse.
