Remplacement du capteur thermique zone de cuisson (N. de rép. 538 216) sur l'EKI

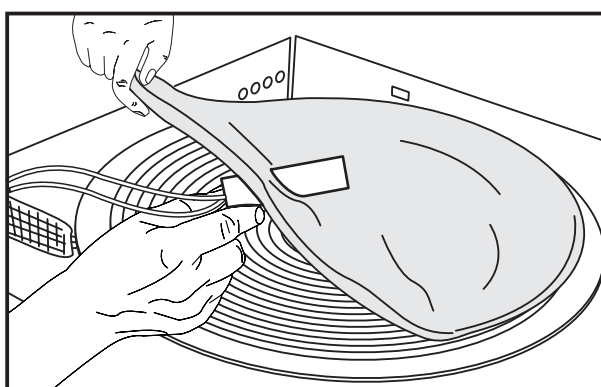
Remplacement d'un capteur défectueux:

Conformément au schéma ci-dessous, soulevez délicatement l'isolation de la zone de cuisson dont le capteur est défectueux et extrayez le capteur à travers l'orifice situé au centre de l'isolation.

1. Soulevez avec précaution

2. Extrayez avec précaution
