EDIP 939.1 E et EDIP 639.1 E Changement impossible de la lampe halogène

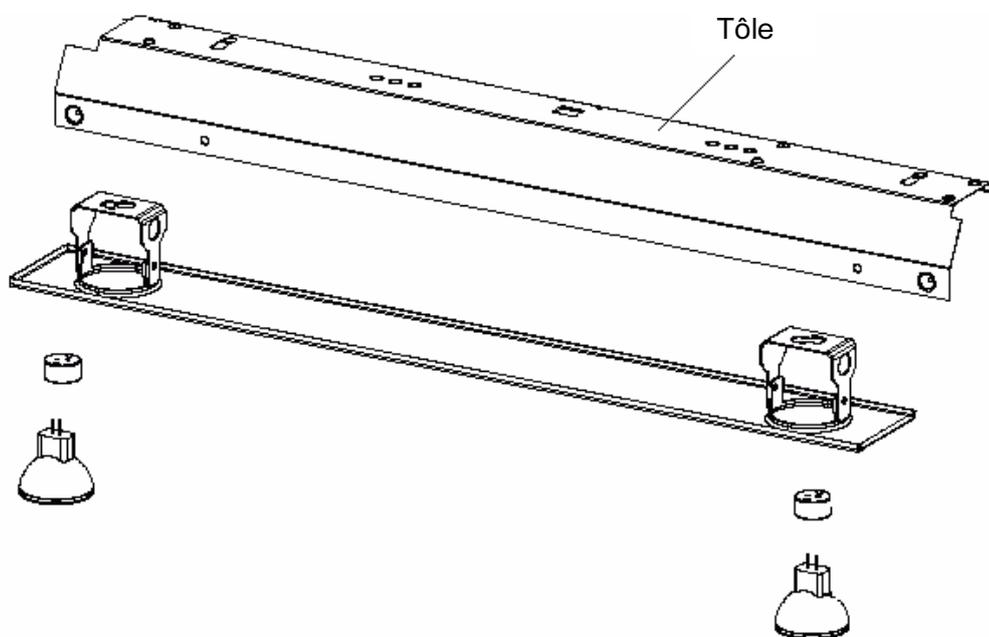
Pour les appareils mentionnés ci-dessus, le changement des lampes halogènes suivant la description du manuel d'utilisation est impossible pour le client.

La cause : une tôle mal construite. Cette tôle doit être remplacée par une autre tôle et les références de pièce détachée correspondantes :

EDIP 639.1E 531886

EDIP 939.1E 531887
