KE 650-2-2T**Set de modification fil de résistance pour l'éclairage du compartiment
délivreur (No.pèce de rech. 431368)**

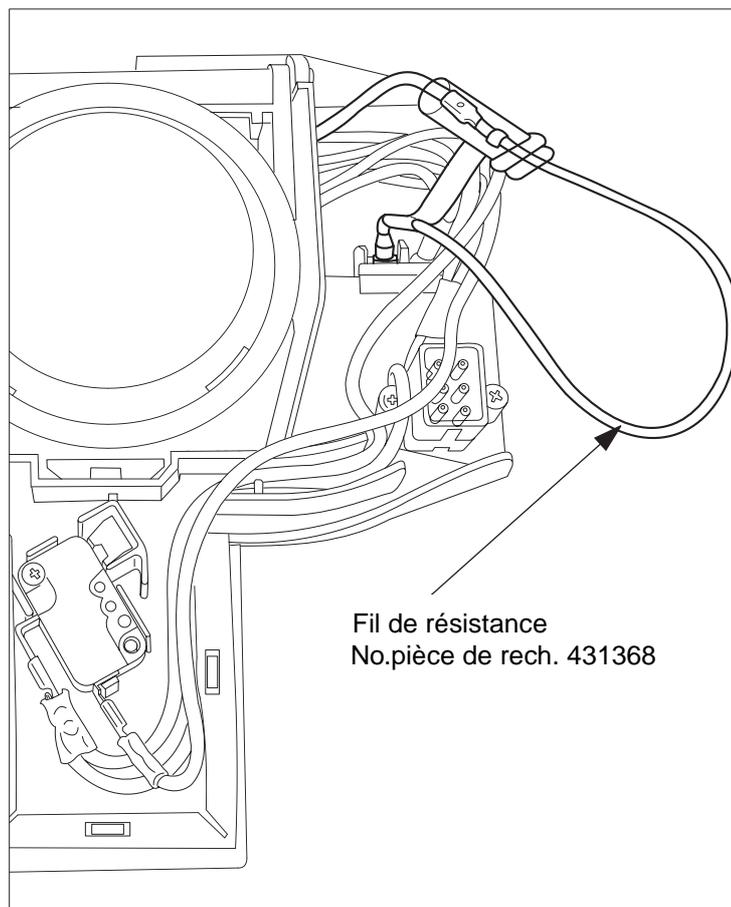
En cas de défaillance de la lampe du compartiment délivreur, un courant de très forte intensité est susceptible de s'écouler brièvement, détruisant le TRIAC ainsi que d'autres composants situés sur la platine de commande.

Dans ce cas, différents composants peuvent se trouver placés sous tension continue, causant vraisemblablement des dommages indirects.

A partir de février 2001 à peu près, un fil de résistance offrant une résistance de $60 \Omega \pm 7\%$ est inséré dans la ligne électrique de la lampe.

Pour rajouter ce fil de résistance, il convient de débrancher le câble noir sur la douille et de le rebrancher au prolongateur du fil de résistance. L'autre extrémité du fil est alors branchée sur le connecteur libre de la douille.

Cette petite modification sera systématiquement réalisée lors d'interventions sur d'autres appareils chez un client possédant un KE 650-2-T.
