### Givrage au niveau du thermostat à clapet IK458... T

**Réclamation:** Givrage du thermostat à clapet au niveau du compartiment réfrigérant 0° C ; le givre se forme sans raison évidente (par ex. joint défectueux du tiroir, tiroir déformé, corps étranger entre le joint du tiroir et la zone d'appui joint / carter).

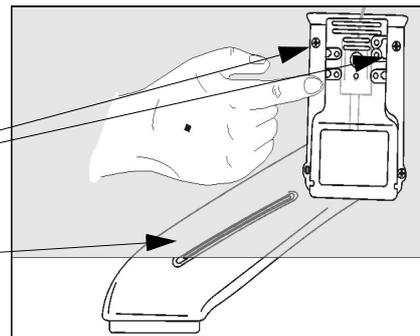
Fixation  
Canal de ventilation

La fig. 1 vous montre le thermostat à clapet du réfrigérateur IK 458... avec le canal de ventilation qui se trouve à l'intérieur de l'isolation du carter (ne pas visible pour vous).

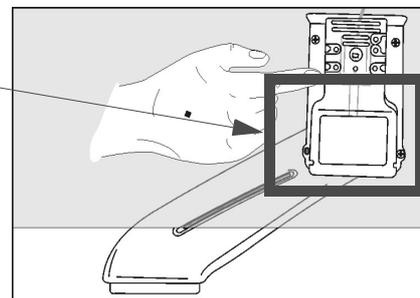
Le givrage du thermostat à clapet se présente dans la zone marquée en rouge. L'importance de la formation de givre dépend de la durée du givrage.

**En cas de givrage important, le thermostat à clapet devrait toujours être démonté !**

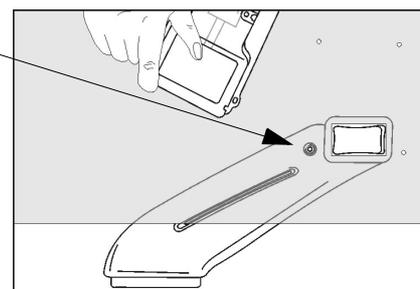
La cause du givrage se trouve au niveau de la vis de fixation située en bas à gauche (flèche); elle a provoqué un endommagement du canal de ventilation.

Cet endommagement peut se produire durant la fabrication, dû à l'expansion de la mousse d'isolation (également possible sur des appareils plus anciens).

**Tant que le ventilateur du compartiment réfrigérant tourne,** le canal de ventilation endommagé (le thermostat à clapet étant fermé) laisse passer de l'air froid à l'intérieur du compartiment réfrigérant 0°C. Le givrage commence dans la zone de la vis de fixation située en bas à gauche et s'étend de plus en plus.
