Sostituzione del termosensore delle zone di cottura (Ric. N°. 538 216) nell'EKI

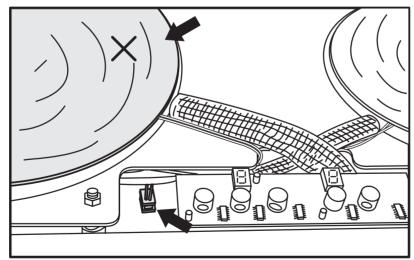
Sensore difettoso anteriore sinistro

Staccare il connettore ed estrarre il cavo del sensore da sotto la lamiera.
