**KE 650-2-2T****Kit di modifica filo di resistenza per l'illuminazione  
del dispenser per ghiaccio (Ric. no. 431368)**

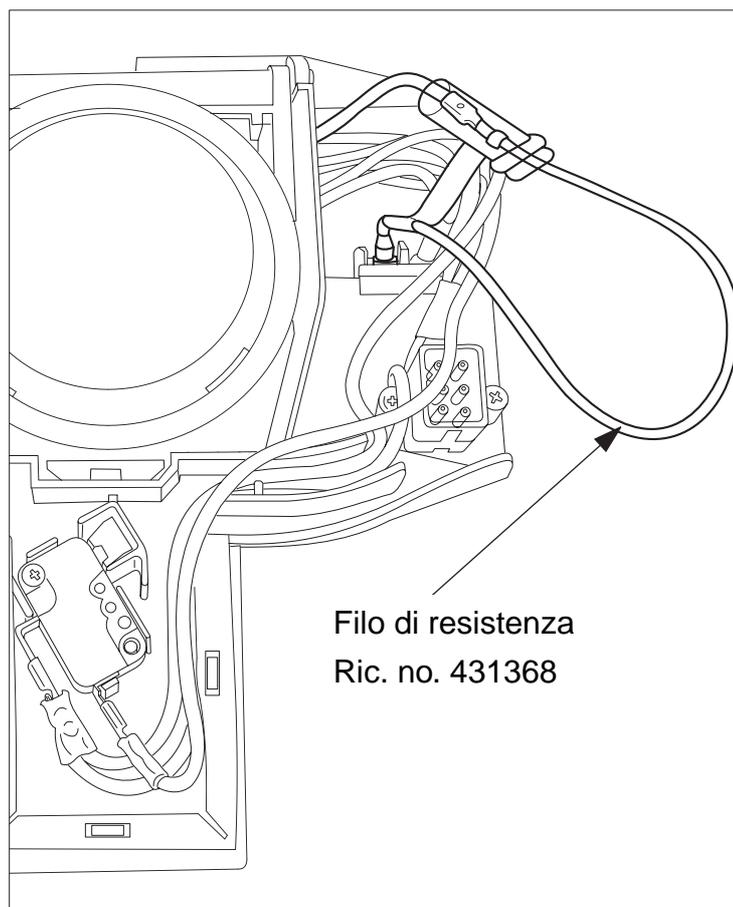
La rottura della lampadina nell'unità dispenser può provocare un breve passaggio di corrente molto elevata, che potrebbe distruggere il TRIAC e anche gli altri componenti della piastra di comando. Diversi componenti vengono così alimentati con corrente continua e possono subire danneggiamenti.

Approssimativamente dal febbraio 2001 sarà installato un filo di resistenza, con una resistenza di  $60 \Omega \pm 7\%$ , nella linea di alimentazione verso la lampada ad incandescenza.

Per montare questo filo di resistenza, si deve staccare il cavo nero sul portalampada e collegarlo con l'innesto del filo. L'altra estremità di questo filo è quindi collegata alla spina del portalampada.

**Questa piccola modifica deve essere generalmente eseguita durante i lavori di manutenzione e durante le riparazioni sugli altri apparecchi del cliente con un frigorifero KE 650-2-T.**
