Lekken, geluiden of dampvorming IGV 645.1/2

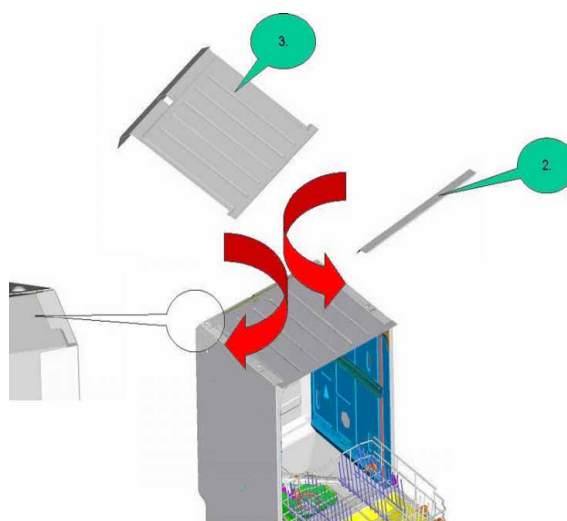
Damp-/vochtvorming (open uitsparing of stenen werkblad)

1. De bovenste opening in het inbouwmeubel met folie of plakband afsluiten, zodat weer voor de nodige luchtcirculatie voor het drogingsstelsel is gezorgd.
2. Dampscherm inbouwen. Deze afdekking bestaat uit plastic en heeft luchtkamers om de luchtstroom naar voren in de keuken af te grenzen (zie montage-instructie).
 1. Apparaat eruit nemen (indien ingebouwd).
 2. Gelaste beschermfolie (witte plastic strips) verwijderen.
 3. Afdekking onder de rechter en linker zijwand drukken, daarbij de afdekking lichtjes doorbuigen en onder de achterkant steken.
 4. Beschermfolie aan het werkblad vastplakken.
 5. Apparaat weer inschuiven.
