**Gewijzigde afdekking van de inloepschacht (rotornaaf voor onderste sproeiarm)  
IGV 645.0/1/2**

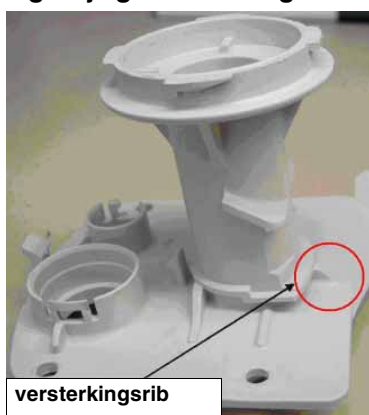
gewijzigde afdekking

Bij oudere modellen (ouder dan productieweek 10/04) bestonden er problemen met de sproeiarmen, die met de toevoerbuis in contact kwamen. Bij de nieuwere modellen is de afdekking desbetreffend gewijzigd. Het RD-nr. 434 773 blijft bestaan.

versterkingsrib

**Let op** De snapsluiting van de toevoerbuis is een eenmalige verbinding. Om schade te voorkomen moet het systeem (bestaand uit afdekking, filter en toevoerbuis) buiten het apparaat worden ineengezet, omdat zo makkelijker kan worden gecontroleerd of de verbinding correct is. Het verbindingspunt na het inbouwen niet te krachtig controleren om te vermijden dat de blokkering loskomt.

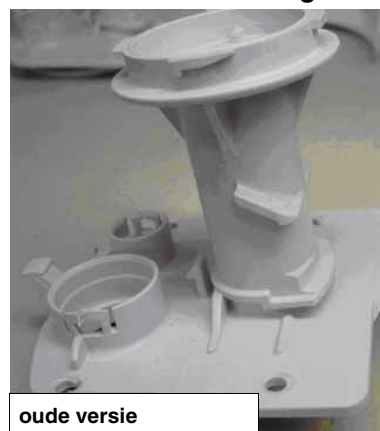
oude afdekking

oude versie

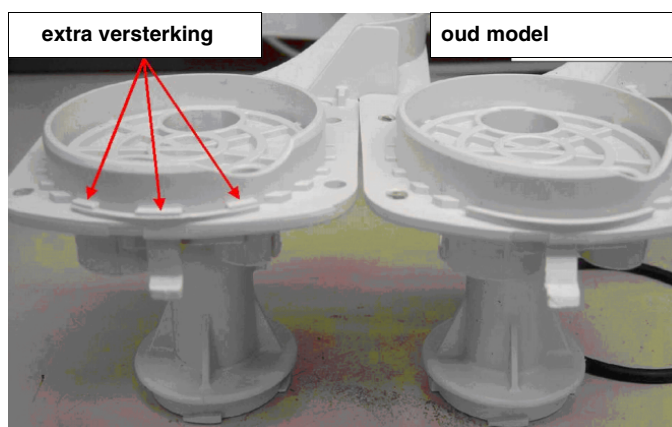
**Actuele versie sinds 08.09.2003:**

extra versterking

oud model
