Ijsafzetting op de klepthermostaat IK458... T

Probleem: Ijsafzetting op de klepthermostaat in het 0°C-vershoudvak, die zonder zichtbare oorzaak (bijv. defecte pakking van de lade, lade vervormd, vreemd voorwerp tussen lade-afdichting en houder van de pakking) ontstaat.

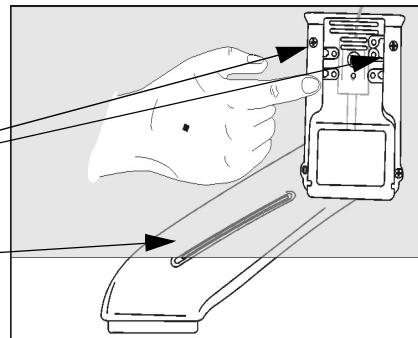
Afbeelding 1 toont de klepthermostaat van de koelkast IK458.....T met het luchtkanaal dat zich in de isolatie van de behuizing (voor u niet zichtbaar) bevindt.

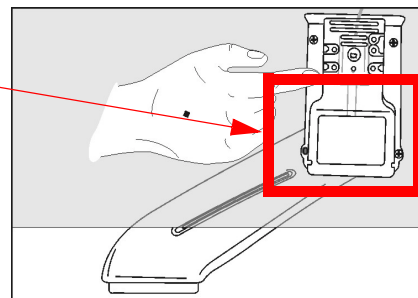
De ijsafzetting op de klepthermostaat treedt in het **rood gemarkeerde gedeelte** op. Hoe sterk de ijsvorming is, hangt af van de duur van de verijzing.

Bij ijsafzetting moet de klepthermostaat altijd worden gedemonteerd!

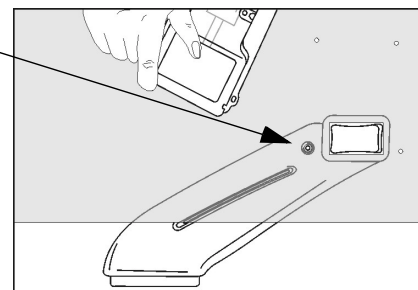
De oorzaak van de ijsafzetting is de bevestigingsschroef links onder (pijl), die een beschadiging van het luchtkanaal heeft veroorzaakt.

Deze beschadiging kan tijdens de productie door uitzetting van het isolatieschuim zijn ontstaan (ook bij oudere apparaten mogelijk).

Zolang de ventilator in het diepvriesgedeelte draait, komt door het beschadigde luchtkanaal koude lucht in het 0°C-vershoudvak als de klepthermostaat gesloten is. De ijsafzetting begint ter hoogte van de bevestigingsschroef links onder en breidt zich steeds verder uit.
