Stromingsgeluiden koelmiddel bij model IKEF248-5

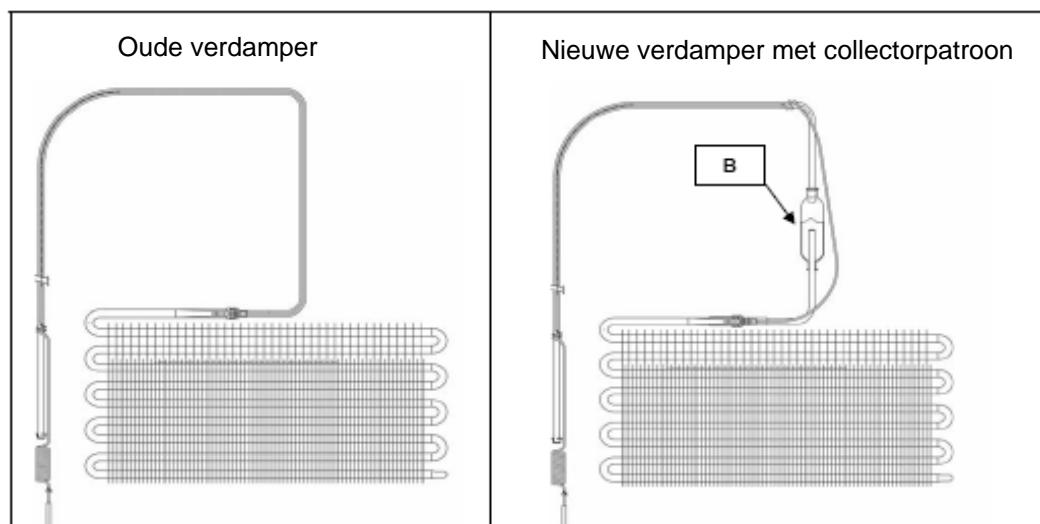
Bij de modellen IKEF 248-5 werden sterke stromingsgeluiden van het koelmiddel vastgesteld, die te wijten zijn aan het koelmiddel dat door de capillaire buisjes stroomt.

A	1x verdamper	RD-nr. 433953
B	2x zelfklevende geluidsisolatie	RD-nr. 433322

Om het probleem op te lossen heeft men de verdamper vervangen en de hoeveelheid koelmiddel veranderd.

Om de verdamper te vervangen is het noodzakelijk de nieuwe verdamper met de collectorpatroon B (**vervangingsverdamer RD-nr. 433953**) te bestellen. De collectorpatroon moet met 48g i.p.v. 45g koelmiddel worden gevuld (typeplaatje van het toestel corrigeren).

1. Apparaat uit de inbouwopening halen.
2. Stroomtoevoer van het apparaat onderbreken.
3. Ervoor zorgen dat u aan de verdamper komt.
4. De retourleiding en het capillaire buisje van de verdamper doorsnijden en de oude verdamper eruit nemen.
5. De nieuwe verdamper monteren en de leidingen weer op de nieuwe verdamper aansluiten.
6. De beide „geluidsisolaties” aanbrengen: één aan het inspuitspunt van het capillaire buisje aan de kant van de batterij, de andere op de plaats waar het capillaire buisje ter hoogte van de motorruimte uit de wisselaar komt.
7. De koelkringloop opnieuw vullen, waarbij op de nieuwe hoeveelheid gas (48 g) moet worden gelet.
8. Apparaat opnieuw aansluiten en in de inbouwopening schuiven.
9. Na afloop van de werkzaamheden de hoeveelheid gas op het typeplaatje corrigeren en de nieuwe waarde (48 g) invullen.
