Geen koelvermogen bij het model KE 360-1-2T

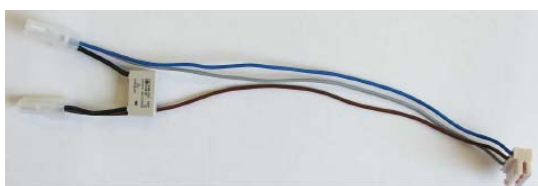
Afb. 1

Als klanten over een gebrek aan koelvermogen klagen, is er iets misgelopen bij de kalibrering van de elektronica.

Controleer altijd of ook een 0,1 μ F-condensator in de kabelbundel (RD-nr. 433710) is ingelast.

In dat geval moeten tot het serienummer < 815..... de in de tabel opgesomde reservedelen worden vervangen.
