## Fugas, ruídos ou formação de vapor IGV 645.1/2

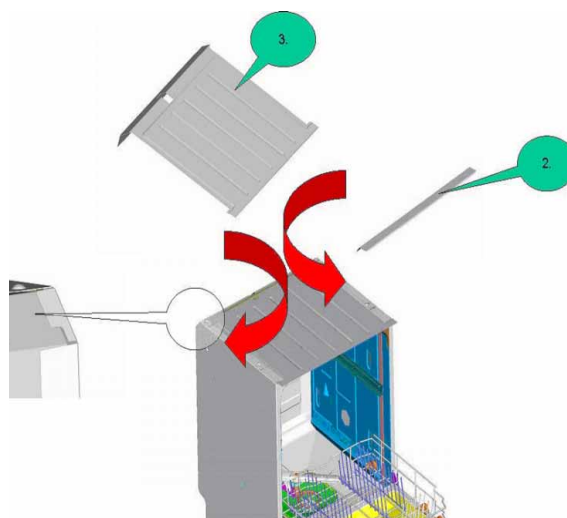
### Formação de vapor/humidade (entalhe aberto ou balcão de serviço de ped)

1. Fechar a abertura superior no móvel embutido com uma película ou fita adesiva para que a circulação de ar necessária para o sistema de secagem volte a estar garantida.
2. Montar a cobertura da protecção contra vapor. Esta cobertura é feita de plástico e tem câmaras de ar para limitar a corrente de ar para a frente na cozinha (ver instruções de instalação).
  1. Retirar o aparelho (se estiver montado).
  2. Remover a película de protecção selada (tiras de plástico brancas).
  3. Carregar na cobertura por baixo da parede lateral direita e esquerda, flectindo ligeiramente a cobertura e inserindo por baixo na parte traseira.
  4. Colar bem a película de protecção no balcão de serviço.
  5. Voltar a instalar o aparelho.

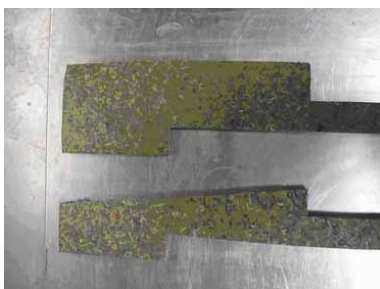
Corte da tira isolante no condensador da secagem para melhorar a corrente de ar (ver seta)

1. Controlar a fenda de 3 mm entre o aparelho e o balcão de serviço da cozinha
2. Reduzir a espessura da tira isolante da frente à metade, separando para o efeito a tira isolante de forma a garantir uma fenda mínima de 3 mm entre a cobertura superior e o aparelho (ilustração em baixo à direita ①).
3. Alterar o isolamento, ver as ilustrações seguintes.

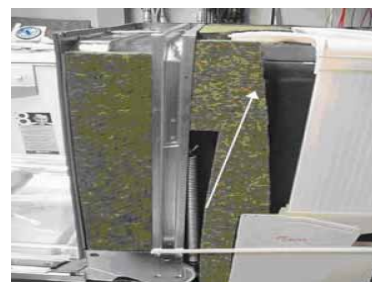
Para também melhorar a zona superior do aparelho também é preciso alterar a tira isolante superior (ver seta)
