Cobertura alterada da cuba de entrada (cubo do rotor para o braço de aspersão inferior) IGV 645.0/1/2

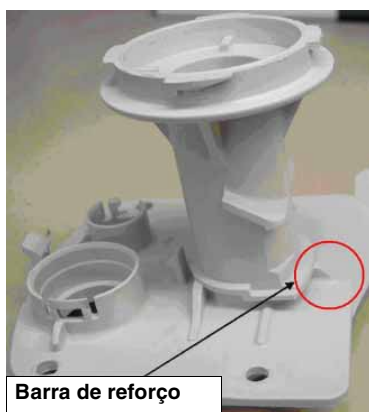
Cobertura alterada

Nos aparelhos mais antigos (anteriores à semana de produção 10/04) surgiram problemas com os braços de aspersão que afectam o tubo de alimentação. Nos aparelhos mais novos, a cobertura foi respectivamente alterada. O N.º pç. de repos. 434 773 mantém-se.

Atenção O fecho de encaixe do tubo de alimentação é uma ligação que é feita de uma só vez. Para evitar danos, o sistema (composto por cobertura, filtro e tubo de alimentação) deve ser montado fora do aparelho, uma vez que assim é mais fácil controlar se a ligação está correcta. Não aplicar demasiada força sobre o ponto de ligação ao controlar após a montagem para que o bloqueio não se desencaixe.
