Análisis de rotura de las encimeras de CERAN®

Representación gráfica de las formas típicas de rotura

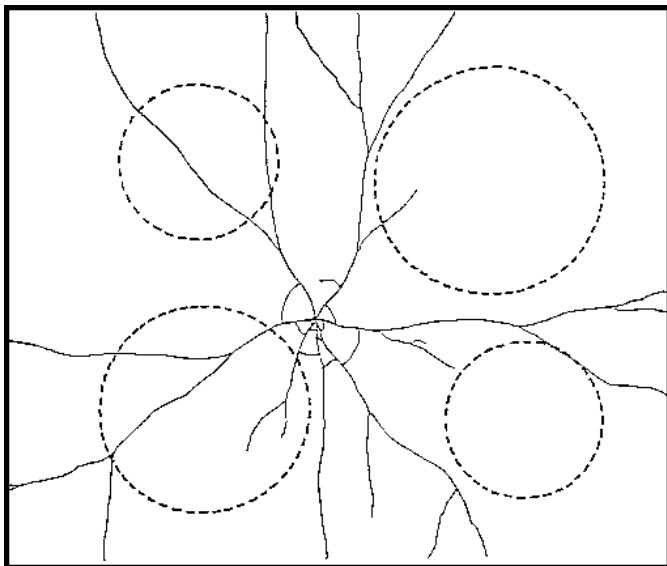
Tipo 1: rotura producida por un golpe o choque

Un objeto puntiagudo/pesado ha caído sobre la encimera desde una altura considerable.

Las líneas de fractura proceden del lugar en el que se ha producido el golpe: en este ejemplo se trata más o menos del centro de la superficie. Se pueden observar varias fracturas que se dirigen hacia los bordes; el número de las fracturas depende de la intensidad del choque. Las líneas de fractura largas que proceden del centro pueden estar unidas entre sí por fracturas transversales (tela de araña).

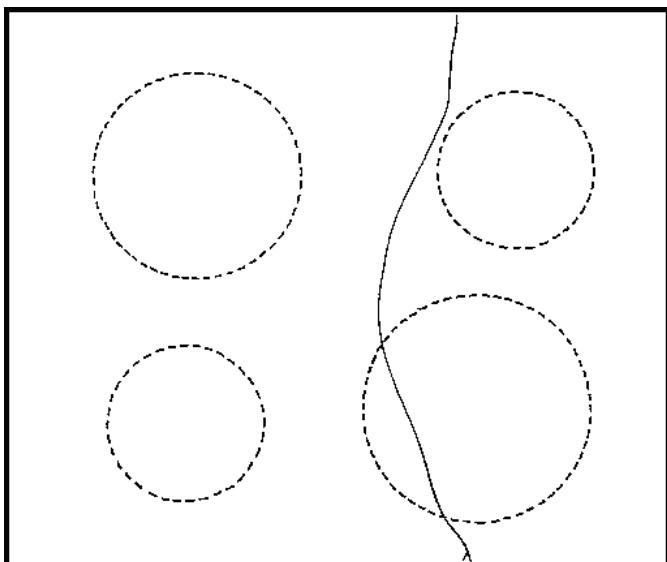
Tipo 2: rotura debido a alabeo

La encimera se encontraba sometida a una tensión de arqueo. Posibles causas del alabeo:

- montaje bajo tensión
- elementos de calefacción oprimen con demasiada tensión contra la parte inferior de la encimera.

Fractura individual que transcurre por lo general transversalmente sobre la encimera. Puede haber bifurcaciones en ángulo agudo.

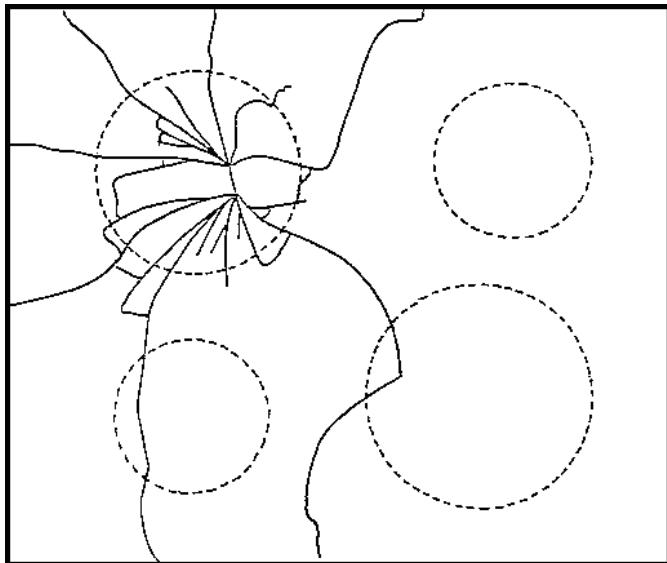
Tipo 3a: rotura debido a sobrecalentamiento

Debido a sistemas de calentamiento que han provocado una carga de temperatura/tiempo excesiva, la encimera se ha sobrecalentado en la parte de la zona de cocción correspondiente. En caso de un sobrecalentamiento particularmente fuerte, la encimera aparece también frecuentemente deslustrada o teñida de un tono azulado en una zona de unos cuantos centímetros cuadrados. Esto último llama la atención sobre todo al mirar al trasluz.

Fractura inicial en la zona de cocción. Después de pocos centímetros se presentan bifurcaciones en ambos lados. Múltiples líneas de fractura que se dirigen hacia afuera y que en parte tuercen hacia dentro en la zona de los bordes de la zona de cocción.

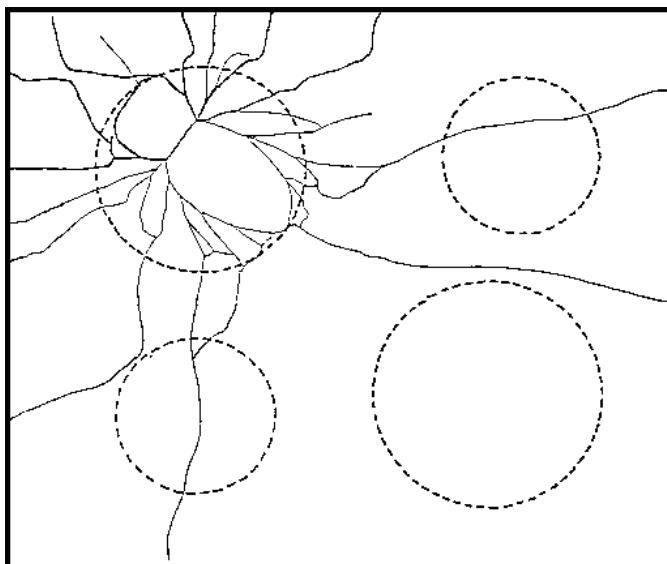
Tipo 3b: rotura debido a sobrecalentamiento

La fractura inicial en la zona de cocción tiene normalmente entre 0,5 y 2 cm de longitud y presenta múltiples bifurcaciones al final en ambos extremos. Múltiples líneas de fractura que se dirigen hacia afuera y que en parte tuercen hacia dentro en la zona de los bordes de la zona de cocción.
