EEH/EEB 6100.5 und EEH/EEB 6150.5

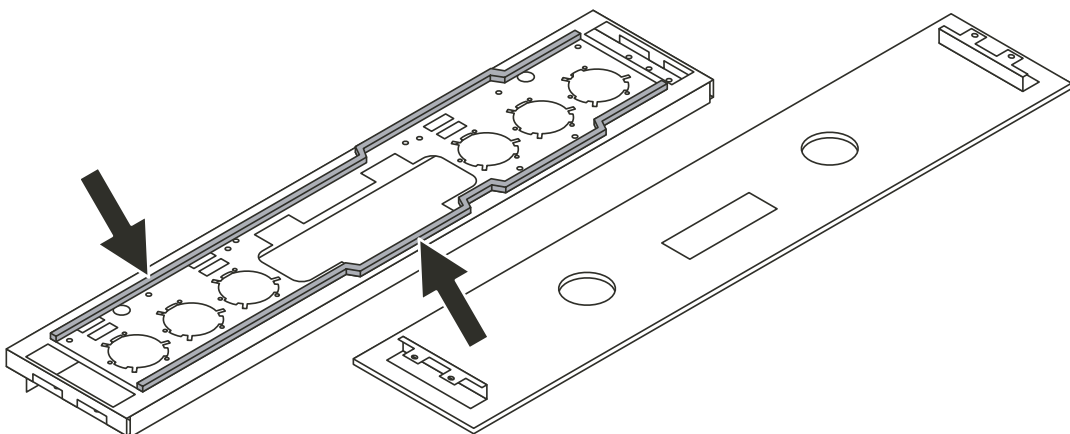
2. Neue Schaumstoffdichtung wie dargestellt in die Vertiefung entlang der Kontur in die Blechblende einkleben.
