Überprüfung der Schließvorrichtung und der Türausrichtung bei der EMWK 1050.0 und der EMWG 1050.0

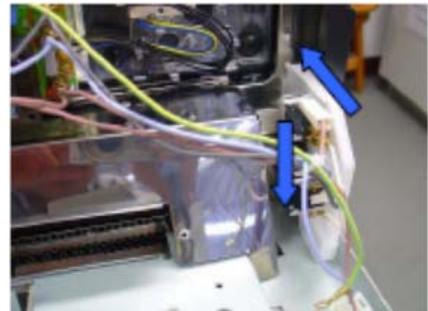
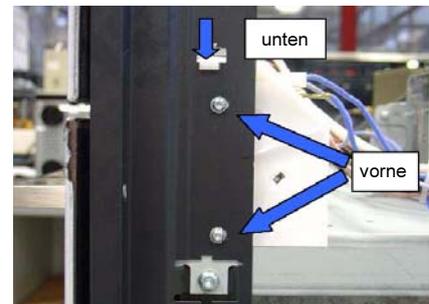
1. Die Position des Kastens für die Schließvorrichtung (rechts und links): Dieser Kasten muss fest in den Halteklammern fixiert sein und bündig mit der vorderen Ofenkante abschließen (rechter Kasten: ET-Nr. 528925, linker Kasten: ET-Nr. 528926).
2. Für eine bessere Passgenauigkeit wurde die Form der schwarzen Originalkästen überarbeitet. Zur Unterscheidung sind die neuen nun in weiß unter der gleichen Et-Nr. erhältlich.

Damit die Schließvorrichtung korrekt funktioniert, sind bei der Reparatur zwei grundsätzliche Punkte zu beachten.

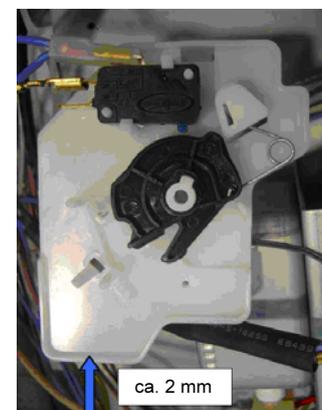
Hin und wieder tritt das Problem nach mehrmaligem Gebrauch oder nach längerem Grillen auch bei den neu gestalteten Halterungen auf. Durch die Ausdehnung der Metallabschirmung des Backofens drückt diese die Schalterhalterung aus ihrer Position. In diesem Fall muss die Unterseite der Halterung, die die Ofenabschirmung berührt, durch Abschleifen oder Abschneiden um etwa 2 mm gekürzt werden.

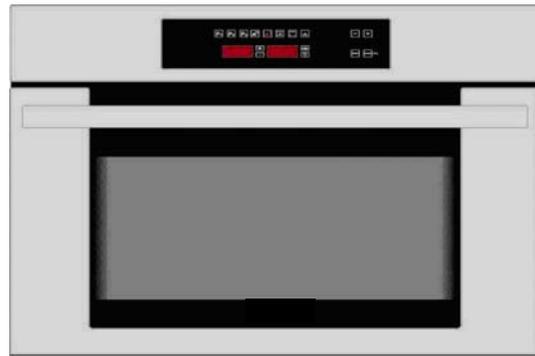
Die Tür muss parallel und bündig zur Bedienblende sein. Die Entfernung zwischen Tür und Bedienblende muss ca. 7 mm betragen.

Um Probleme mit der Ausrichtung durch den Transport zu vermeiden, wird die Tür im Werk mit Klebeband am Gehäuse festgeklebt, so dass das Gerät vor starken Erschütterungen geschützt wird.
