**IKD1157.1E und KD957.1E - Fertigungsstätte 77  
Fett tropft vom Motor in die hintere Halogenlampe**

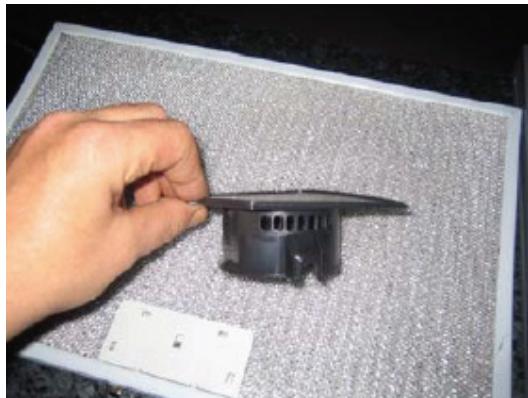
**Bild 1 Kunststoffabdeckung**

Für die Fälle, dass kein Fehler an der Abluftleitung vorliegt oder eine Änderung der Abluftleitung nicht mehr möglich ist, haben wir eine Kunststoffabdeckung ET-Nr. 531428 entwickelt.

Diese wird über die hintere Halogenlampe montiert.

1. Bauen Sie die Halogenlampe aus.
2. Setzen Sie die Kunststoffabdeckung auf und
3. bauen Sie die Halogenlampe wieder ein.

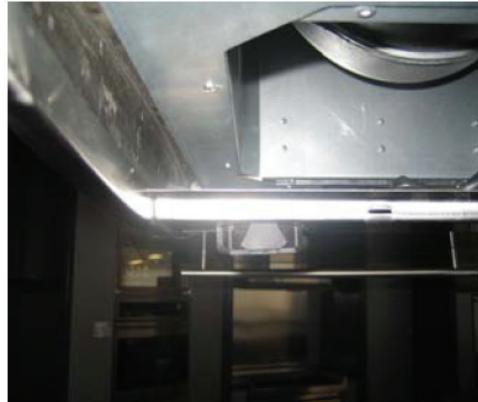
**Bild 2 Halogenlampe entfernen**

Bei ungünstigen Betriebsbedingungen kann es vorkommen, dass Fett vom Lüftermotor abtropft und dabei in die hintere Halogenlampe eindringt, wodurch diese beschädigt wird.
