**KD12450.0 E und KD9450.0 E: Verschmortes Flachbandkabel**

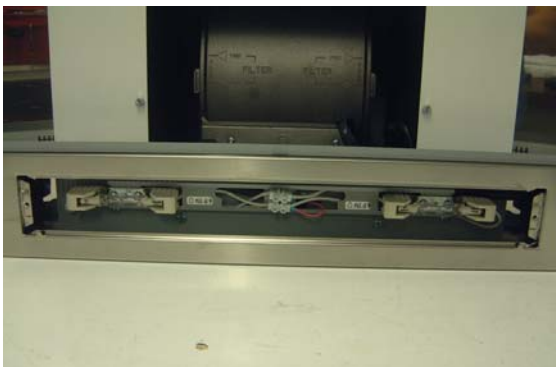
Alte Ausführung vor Ausbau

Zum Einbau des neuen Lampenträger muss zuerst das Lampenglas entfernt werden. Danach lösen Sie die Schrauben des Lampenträgers und trennen anschließend die elektrische Verbindung.

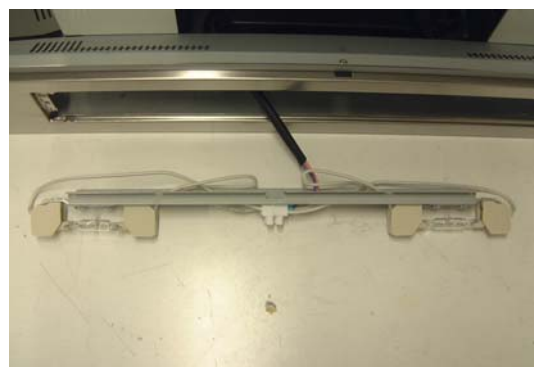
Alte Ausführung nach Ausbau

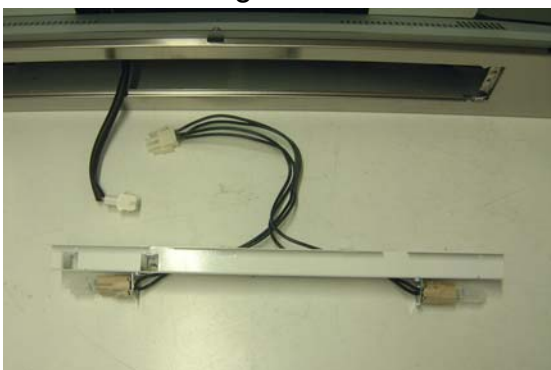
Neue Ausführung vor Einbau

Der Einbau des neuen Lampenträgers erfolgt in umgekehrter Reihenfolge.

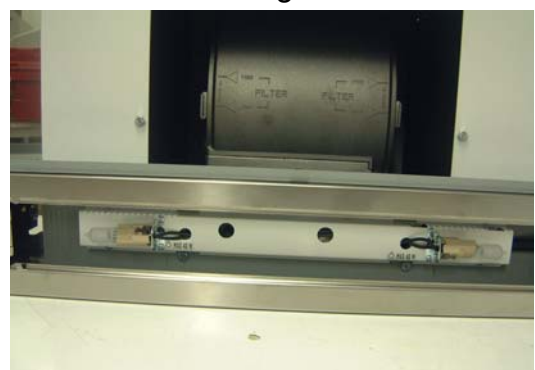
Neue Ausführung nach Einbau

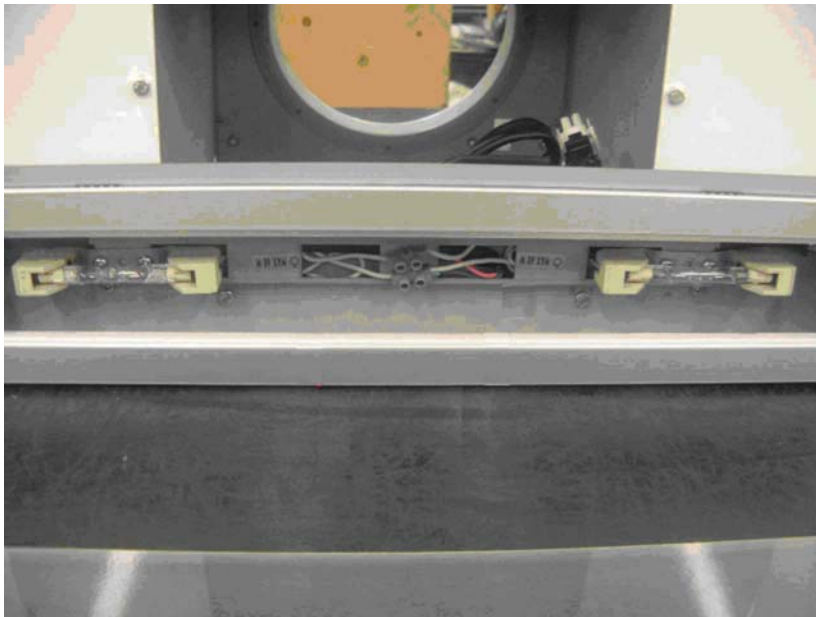
Alte Ausführung 240V/50Hz /60W

Bei den Hauben kann es im Dauerbetrieb der Beleuchtung dazu kommen, dass durch die Abwärme von den Halogenlampen 60W/240V das Flachbandkabel (ET-Nr. 56 54 77) zwischen Elektronik und Schaltereinheit verschmort, wodurch es zu diffusen Steuerungsproblemen kommt.

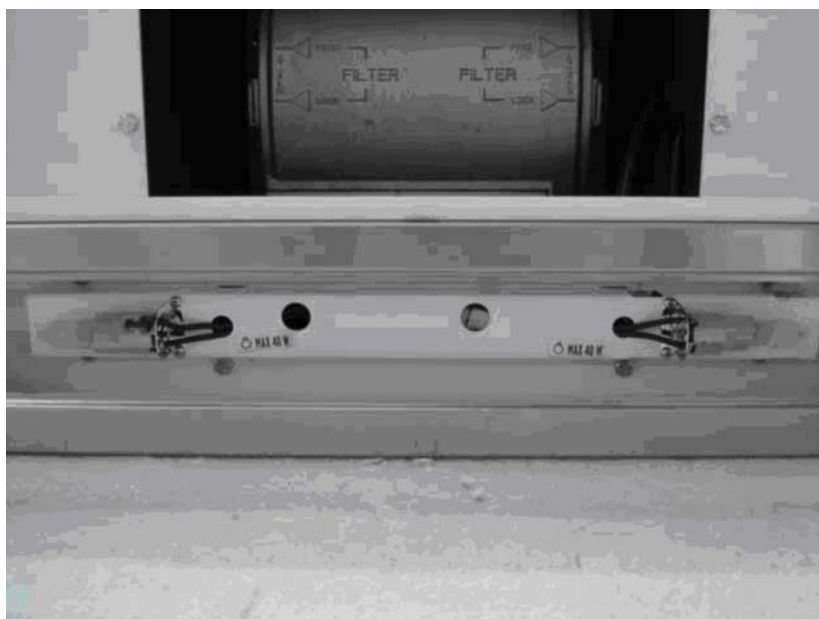
Neue Ausführung 240V/50Hz/40W

Bei Problemen dieser Art kann unter der ET-Nr. 53 19 06 ein Reparatur-Set bestellt werden. In diesem Set wurden die Halogenlampen 60W/240V gegen Halogenlampen 40W/240V samt Lampenträger getauscht.
