Motorgeräusche EDIP 9500.0 / EDIP 6500.0

Die vorliegende technische Information erläutert, wie die Motorgeräusche durch Berührung zwischen Motorgehäuse und Lüfterrad zu beseitigen sind.

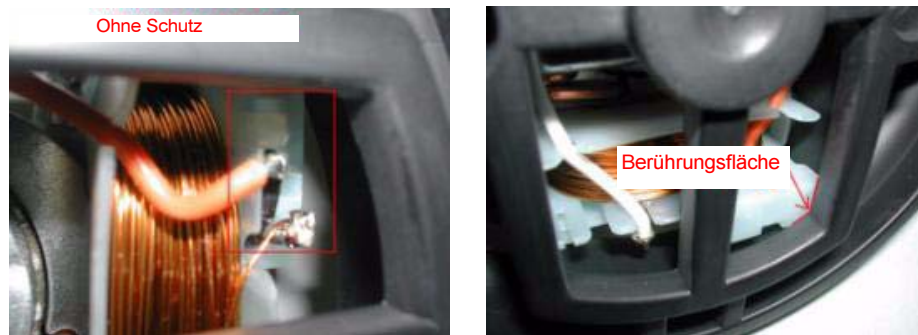
Es wurde festgestellt, dass ein Zulieferer Motoren geliefert hat, die mit einer Plastikabdeckung zum Schutz des thermischen Auslösers versehen sind. Dieser Schutz verhindert einen ordnungsgemäßen Einbau des Elektromotors in die Kunststoff-Motorgrundplatte, so dass die Motorwelle nicht senkrecht zur Motorgrundplatte steht. Wegen der abweichenden Position kommt das Lüfterrad mit dem Motorgehäuse in Berührung.

Abb. 1: Thermischer Auslöser mit und ohne Plastikabdeckung

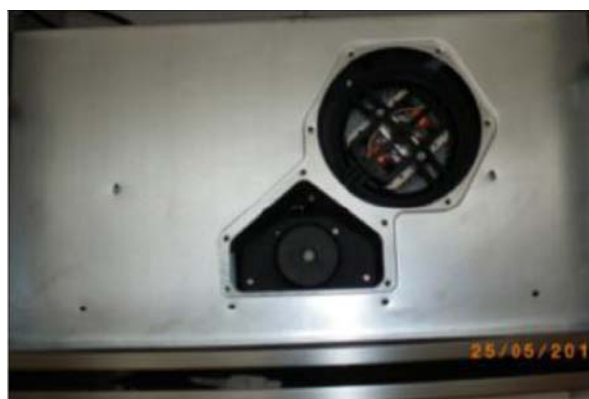
Abb. 2: Haubenmotor

Die Dunstabzugshaube aus dem Küchenmöbel ausbauen. Die Motorabdeckung entfernen.

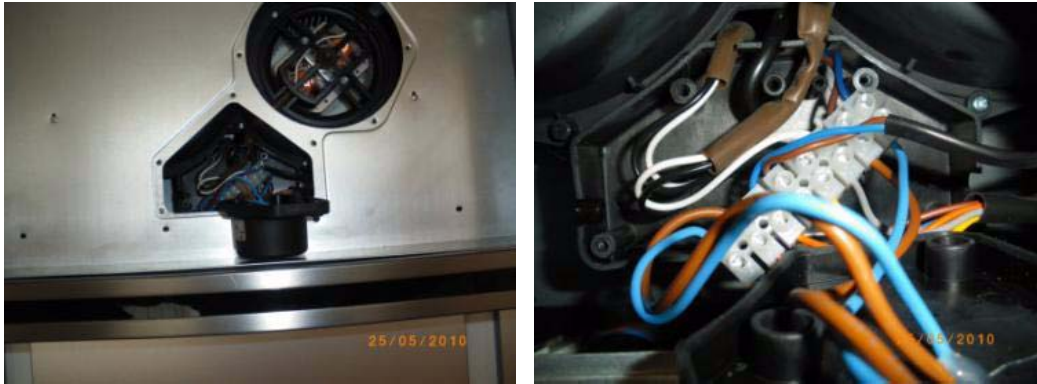
Abb. 3: Motorverdrahtung lösen

Die Motorgrundplatte wie abgebildet entfernen:

1. Verriegelungsschraube entfernen.
2. Klemmleistenabdeckung und Motorverdrahtung entfernen.

Bitte beachten Sie beim Wiederanschießen der Motorverdrahtung den Verdrahtungsplan!

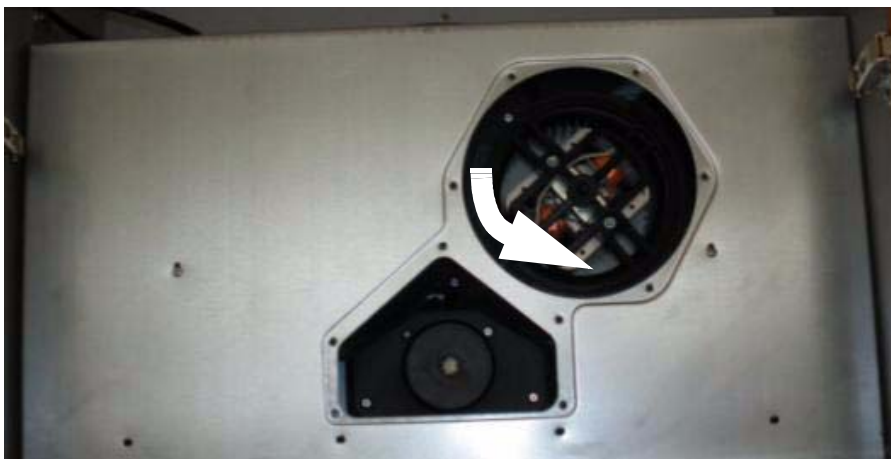
Abb. 4: Motorgrundplatte entfernen

3. Die Motorgrundplatte drehen, um sie vom Motorgehäuse zu lösen.

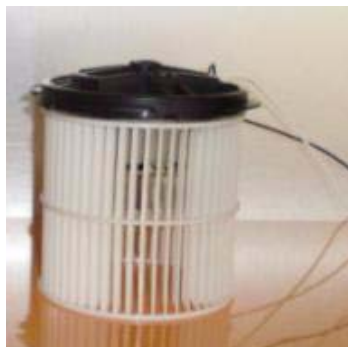
Abb. 5: Haubenmotor

4. Den Motor aus dem Motorgehäuse entfernen und auf einen Tisch abstellen.

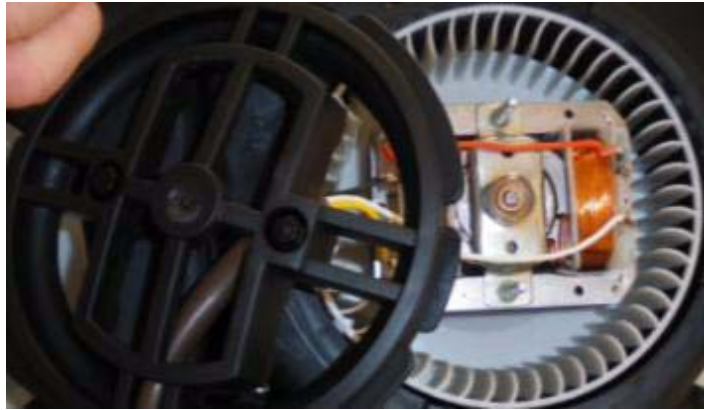
Abb. 6: Motorgrundplatte entfernen

- Die Motorgrundplatte entfernen, damit die Kunststoffabdeckung des thermischen Auslösers zugänglich ist.

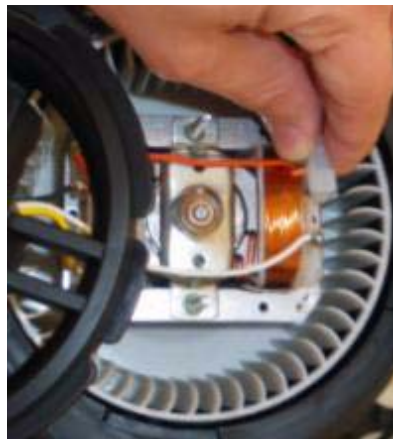
Abb. 7: Kunststoffabdeckung entfernen

- Anschließend die Kunststoffabdeckung des thermischen Auslösers von Hand entfernen.

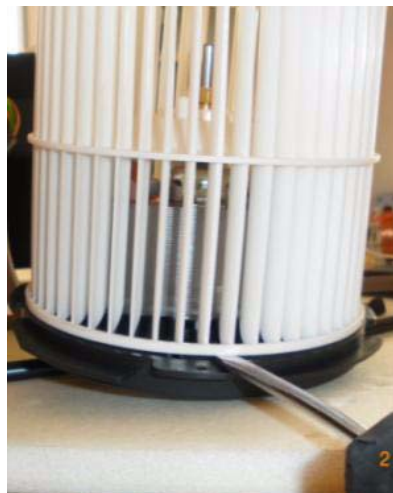
Abb. 8: Vor dem Wiedereinbau sicherstellen, dass es keine Berührung zwischen Lüfterrad und Motorgrundplatte gibt.

- Die Motorgrundplatte wieder einsetzen und sicherstellen, dass das Lüfterrad nicht die Motorgrundplatte oder das Motorgehäuse berührt.
