**Leckage und Geräuschbildung - Gummiauslaß der Umwälzpumpe  
Modelle:IGV 645.0 / .1 / .2**

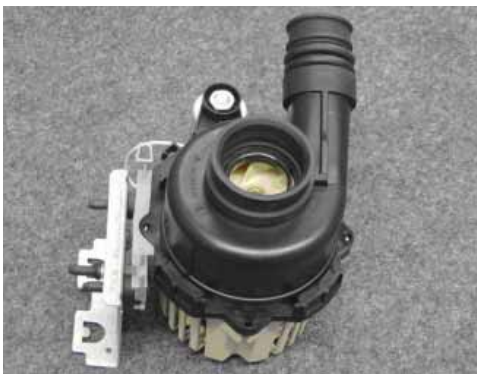
**LEISER MOTOR (Wechselspülen)**  
ET-Nr. 435 450

Kontrollieren Sie die Gummiverbindung zwischen Umwälzpumpe und Wanne auf mögliche Leckage und/oder Geräuschbildung. Das Pumpengehäuse ist ab sofort als Ersatzteil erhältlich, so dass nicht mehr der komplette Motor mit Pumpegehäuse ausgetauscht werden muss. Beachten Sie bitte die nachfolgenden Abbildungen, um falsche Bestellungen zu vermeiden, besonders für die Geräte mit CESET Synchronmotoren für Dauer- und Wechselspülssystem. Auf dem Pumpengehäuse ist am Ende der Kodierung entweder ein "L" für Niederdruckpumpe oder ein "H" für Hochdruckpumpe zu sehen.

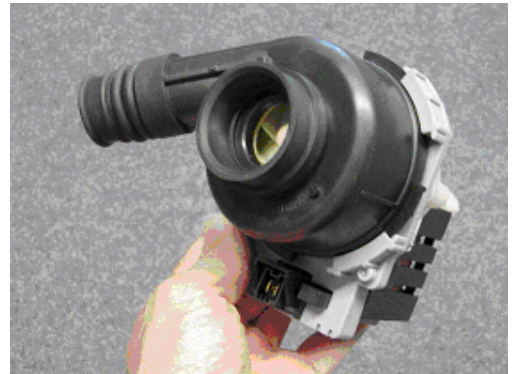
**ASYNCHRONER MOTOR (Dauerspülen)**  
ET-Nr. 435 451

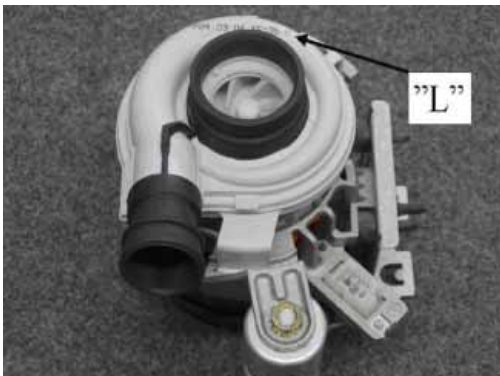
**CESET SYNCRONER MOTOR  
(Wechselspülen)**  
ET-Nr. 435 452

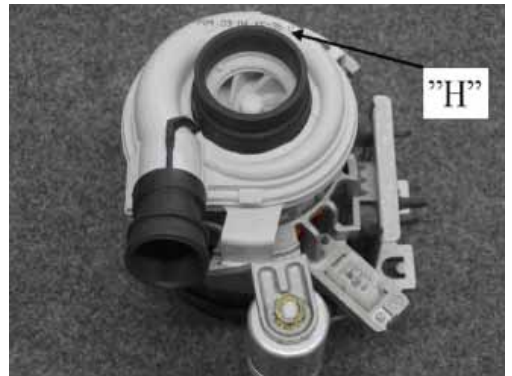
**CESET SYNCRONER MOTOR  
(Dauerspülen)**  
ET-Nr. 435 453
