## Ursache für Beschädigungen am Faltenbalg

**Aufgrund eingeklemmter Kleidungsstücke zwischen Türglas und Türdichtung tritt Wasser durch die Türdichtung aus**

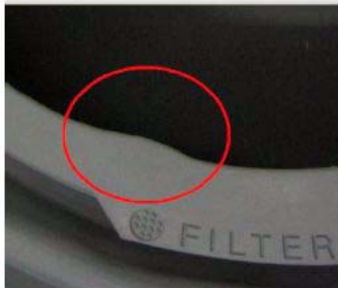
Wenn Kleidungsstücke zwischen Türglas und Türdichtung eingeklemmt werden, wird möglicherweise die Dichtlippe verdreht. Die Undichtigkeit ist auf die verdrehte Dichtlippe zurückzuführen (die Wäsche wird in der Regel nicht beschädigt). Aufgrund dieser Undichtigkeiten rufen Kunden im Servicecenter an.

a) kleine Verformung

Fälle, wie im Video dargestellt, sollten als „Fehlbedienung durch den Kunden“ oder in Absprache mit der Kundendienst Stelle als „Kulanz“ eingestuft werden – um ein erneutes Auftreten des Fehlers zu verhindern, weisen Sie den Kunden darauf hin, wie er das Problem vermeiden kann.

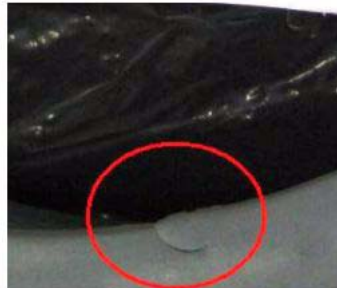
b) Einriss

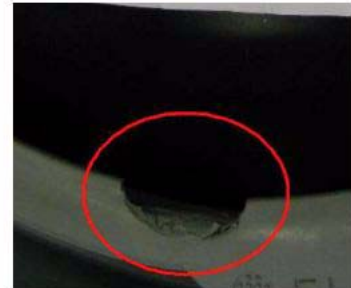
c) aus der Dichtung  
 ausgerissenes Stück

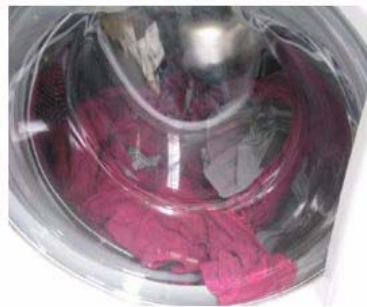
a) Wie Kleidungsstücke eingeklemmt werden.

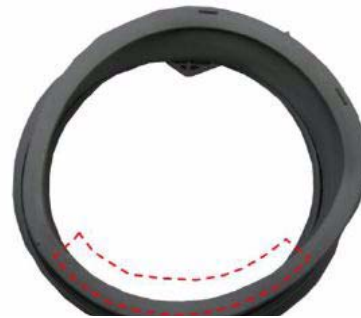
b) Den Bereich der Türdichtung, an dem hauptsächlich Beschädigungen auftreten.

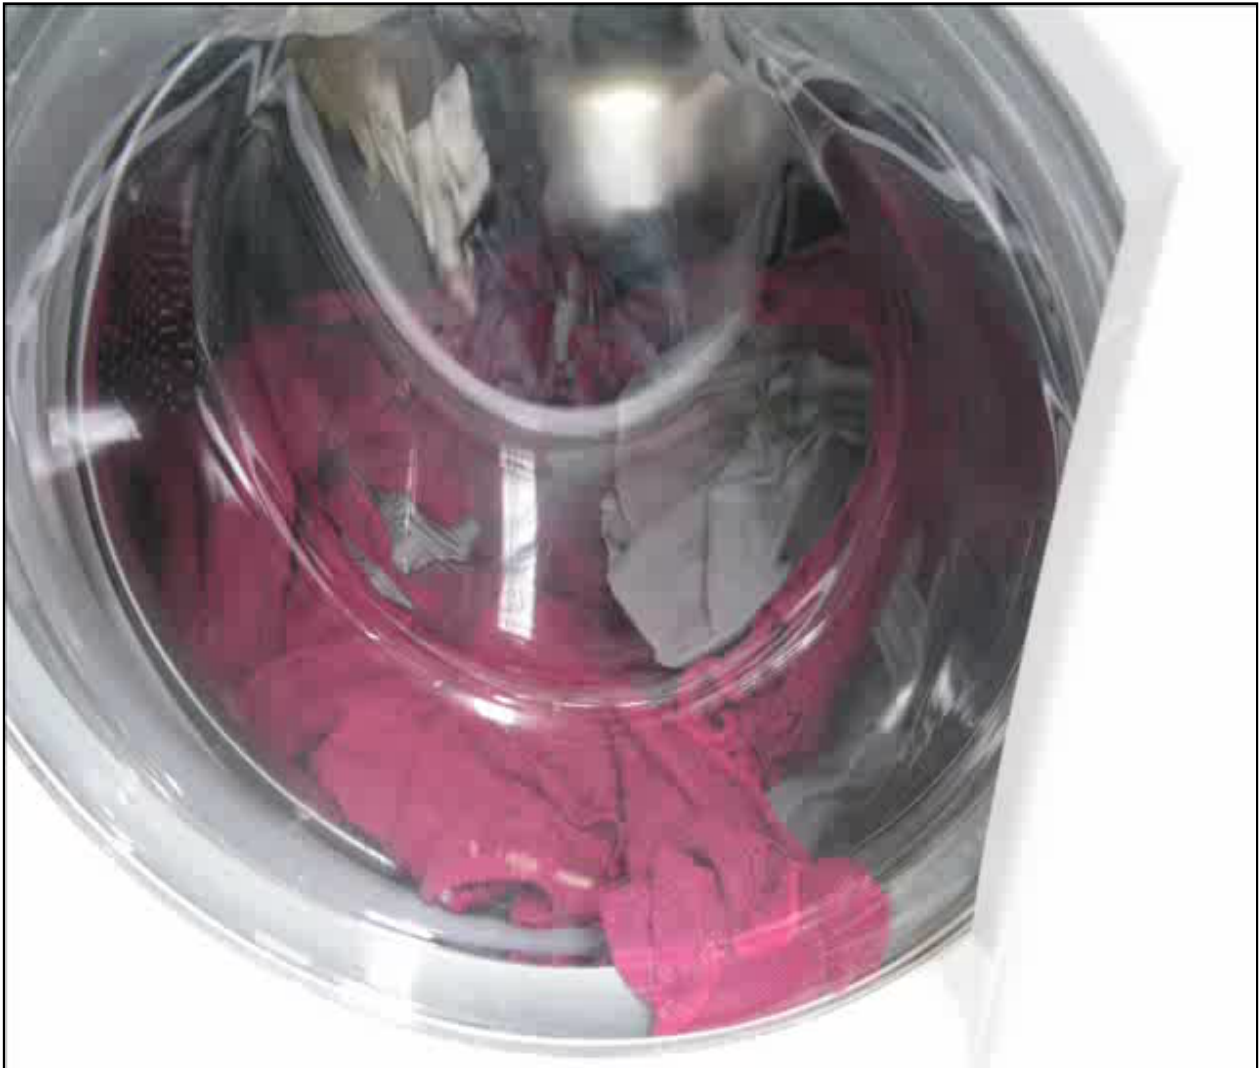
Der Film zeigt, wie die Türdichtung beschädigt wird.
