EEH/EEB 6100.5 y EEH/EEB 6150.5

Cuando ya no es posible ajustar el reloj (n° de rec. 528383) con 3 teclas y el reloj (n° de rec. 528385) con 5 teclas, puede ser que la junta (n° de rec. 535995) haya sido pegada incorrectamente.

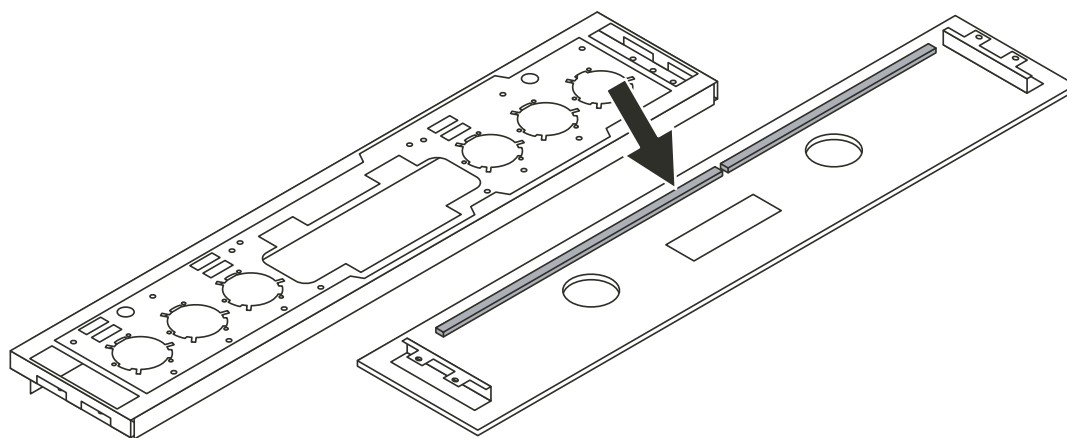
1. Retirar por entero la junta de material celular del cristal delantero.
