## **IKD1157.1E y KD957.1E - Planta de fabricación 77**

### **Gotea grasa del motor en la lámpara halógena posterior**

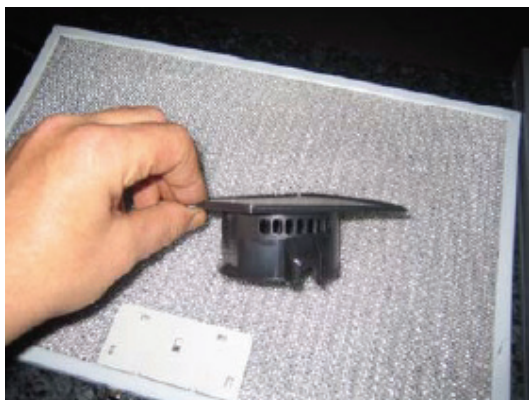
**Fig. 1 Cubierta de plástico**

En caso de condiciones de funcionamiento desfavorables puede suceder que gotee grasa del motor del ventilador y que ésta penetre en la lámpara halógena posterior, con lo que ésta resulta dañada.

Para los casos en los que no haya ningún error en la conducción de aire de escape o de que ya no sea posible un cambio de la conducción de aire de escape, hemos desarrollado una cubierta de plástico con el n°. de rec. 531428.

Ésta se monta sobre la lámpara halógena posterior.
