Fugas, ruidos o formación de vapor IGV 645.1/2

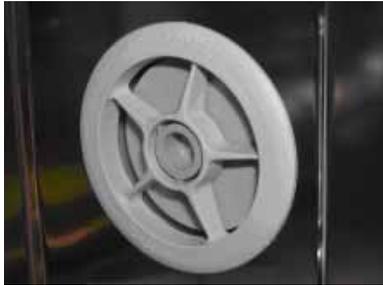
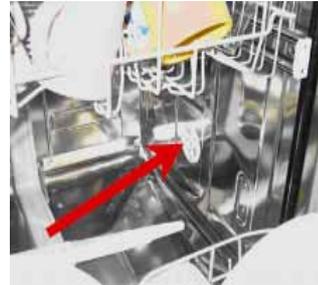
6. Para evitar, después de un uso prolongado, daños en el mueble de empotramiento, se debería instalar un «disco de válvulas de mariposa» en la conexión entre bandeja y sistema de secado. Este disco es fácil de montar: abra la puerta del lavavajillas, desenrosque el seguro de plástico de color gris, inserte el «disco de válvulas de mariposa» y vuelva a enroscar el seguro, tal y como muestra la figura.

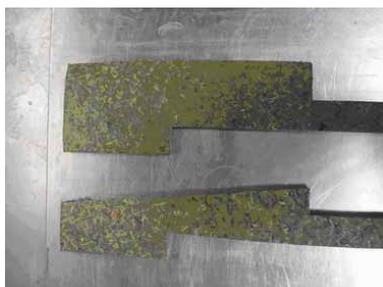
Cortar el material aislante en el condensador de secado, con el fin de mejorar la circulación del aire (ver flecha)

1. Comprobar la rendija de 3 mm entre el aparato y la encimera de trabajo.
2. Reducir el grosor del material aislante de la parte delantera a la mitad estirando dicho material, con el fin de asegurar una rendija de por lo menos 3 mm entre la cubierta superior y el aparato (ilustración de la parte inferior derecha «1»).
3. Para cambiar el aislamiento ver las siguientes ilustraciones.

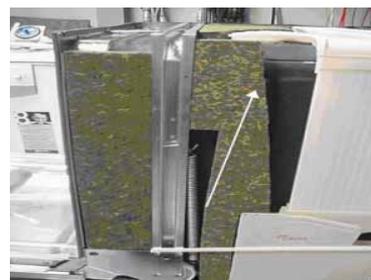
Con el fin de mejorar también la circulación del aire en la parte superior del aparato, habrá de modificarse la superficie aislante superior (ver flecha)
