## Juego de reequipamiento para cubetas de evaporador en frigoríficos incorporados (n°. de acc. 431827)

### Instrucciones de reparación paño de evaporación

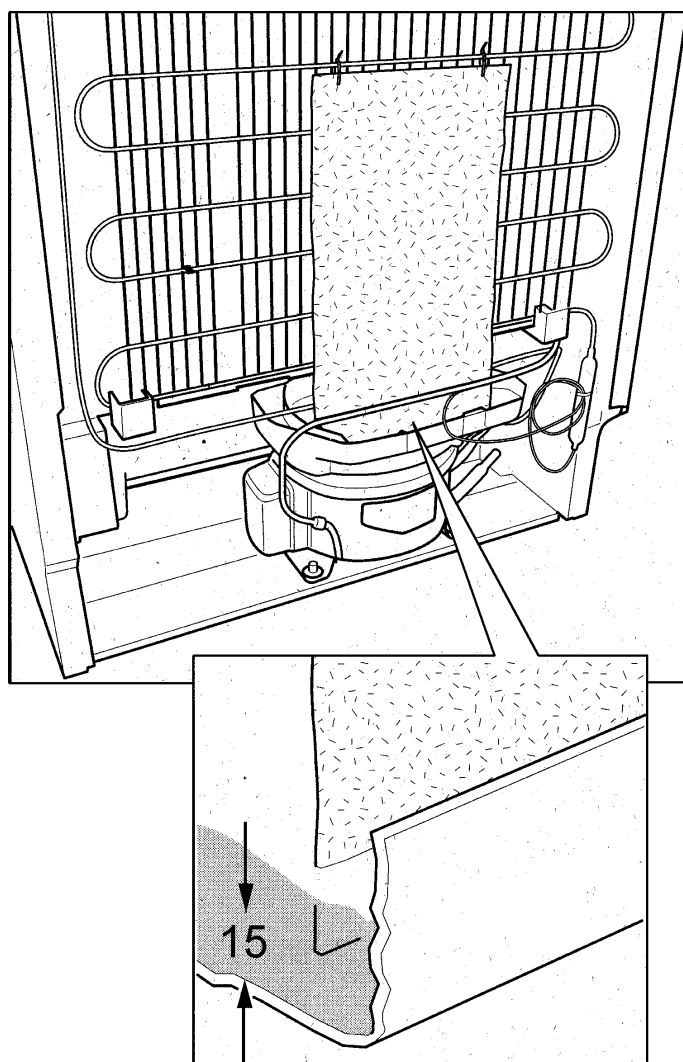
En casos extremos puede suceder que fluye más agua en la cubeta de la que puede evaporarse. La causa de ello puede venir dada por la situación de montaje, por una temperatura ambiente reducida, por una alta humedad del aire en conjunción con una alta frecuencia de uso, y por la introducción de grandes cantidades de alimentos húmedos sin empaquetar.

Fijar el paño 15 mm por encima del fondo de la cubeta de evaporador al condensador con ayuda de los sujetacables adjuntos.

La distancia tiene como efecto que el paño sólo entre en servicio cuando se produce una formación considerable de agua condensada.

Para solucionar tales casos se posiciona un paño con equipamiento antibacterial dentro de la cubeta de evaporador, poniéndolo en contacto térmico con el condensador. Gracias a esta medida, la superficie de evaporación aumenta considerablemente.

La duración de la vida útil del paño disminuye.
