No hay rendimiento de refrigeración en el aparato KE 360-1-2T

Cuando se producen reclamaciones de los clientes relativas al rendimiento de refrigeración, es posible que no se haya llevado a cabo correctamente la calibración de la electrónica.

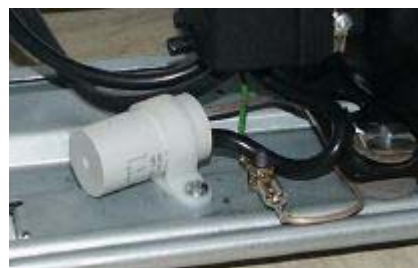
Montaje del filtro de red (n° de rec. 438176)

Fije el filtro de red sobre el portador del compresor.

El montaje del filtro de red vale para todos los aparatos que no tienen montado aún el filtro, o para los aparatos hasta el número de serie < 815.....
