## IKE458-4-4T - Desbordamiento de la bandeja de agua de descongelación

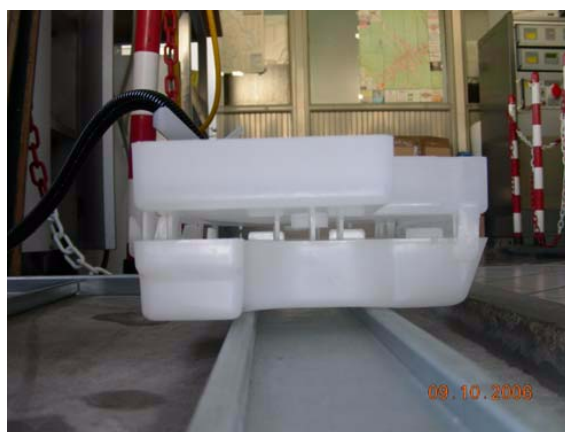
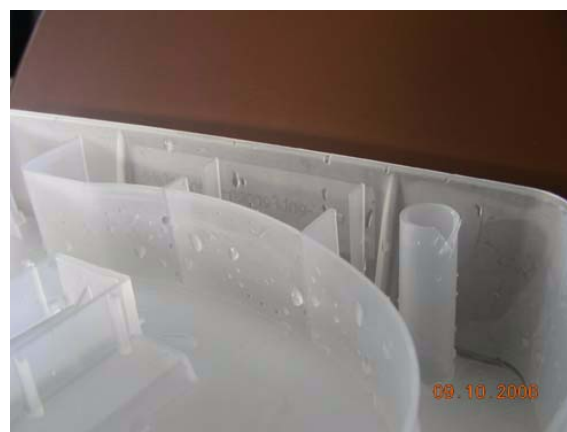
1. Posicionar la bandeja de recogida del juego a la altura del travesaño que se encuentra delante del compresor.
2. Recortar una entalladura en el tubo de desagüe de la bandeja de evaporación que se encuentra sobre el compresor, tal como se representa en la figura.

**Indicación:** La posición correcta de la bandeja queda garantizada por medio de los dientes de fijación de la parte inferior de la misma.

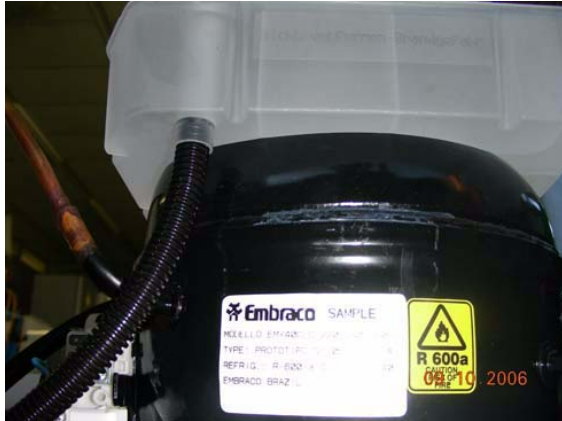
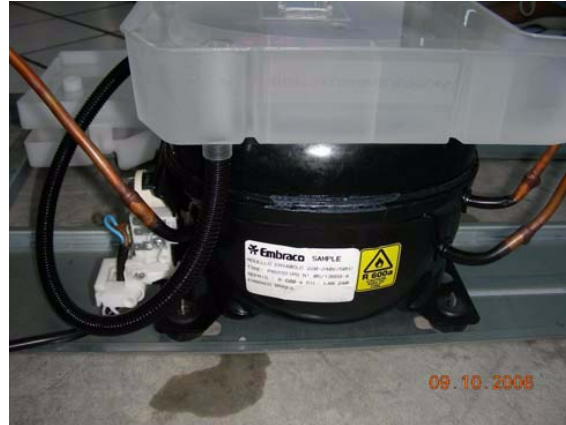
3. Introducir el tubo de desagüe en la bandeja de evaporación que se encuentra sobre el compresor.

**Indicación:** Aplicar silicona alrededor del tubo de desagüe con objeto de evitar la salida de agua.

4. El tubo de desagüe se tiende por detrás del compresor, tal como se indica en la figura.

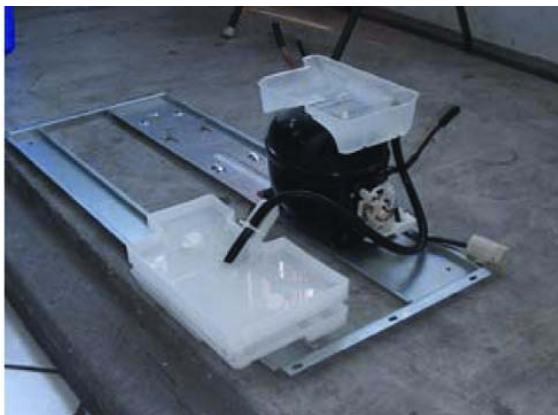
Hay que asegurarse de que el tubo de desagüe no toque el compresor con objeto de evitar deformaciones o perforaciones en el mismo.

5. Cortar la parte sobrante del tubo y fijarlo a la bandeja de recogida de gotas por medio de cinta para tubos.
