EEH/EEB 6100.5 et EEH/EEB 6150.5

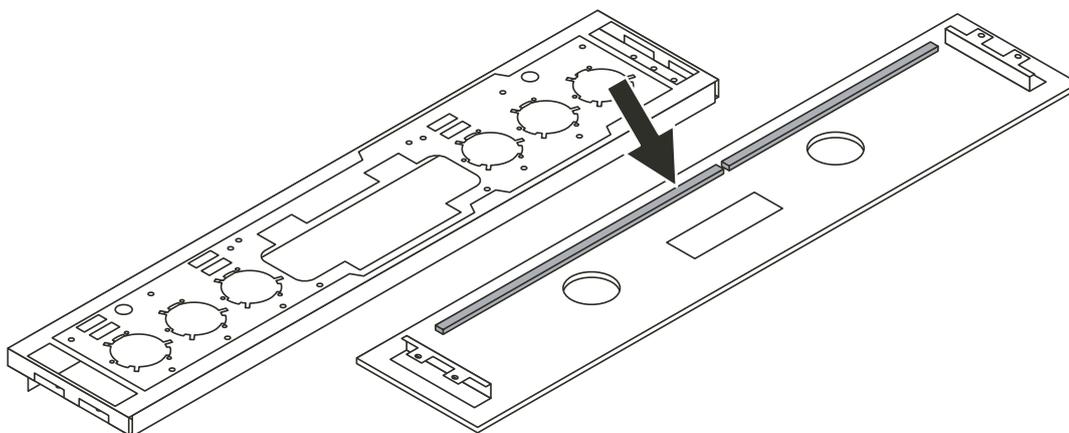
Lorsque l'horloge (Réf. pièce dét. 528 383) avec 3 touches et l'horloge (Réf. pièce dét. 528 385) avec 5 touches ne peuvent plus être réglées, il est possible que le joint (Réf. pièce dét. 535 995) a été mal collé.

1. Enlever complètement le joint en mousse placé sur la face arrière de la vitre frontale.

2. Coller un nouveau joint en mousse (suivre l'illustration) dans l'encoche réalisée le long du contour du déflecteur en tôle.
