**IKD1157.1E et KD957.1E - Usine 77****Des gouttes de graisse tombent du moteur dans la lampe halogène arrière**

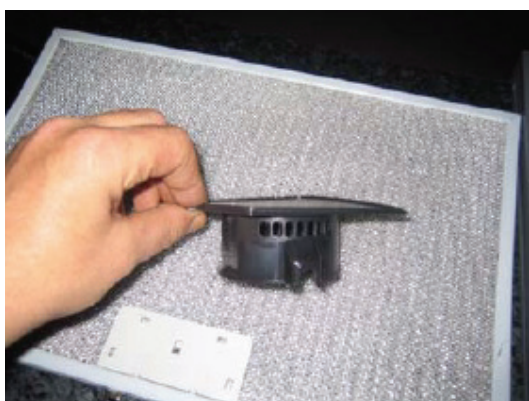
**Fig. 1 Capot en matière plastique**

Pour le cas où le conduit sortie d'air ne montre aucune anomalie ou, si une modification du conduit sortie d'air n'est plus possible, nous avons développé un capot en matière plastique Réf. Acc 531428.

Celui-ci se monte au-dessus de la lampe halogène arrière.

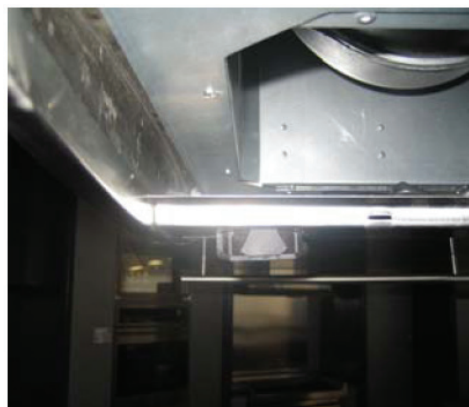
**Fig. 2 Enlever la lampe halogène**

1. Démontez la lampe halogène.
2. Mettez en place le capot en matière plastique et
3. remontez la lampe halogène.
