## Fuites, bruits et formation de vapeur IGV 645.1/2

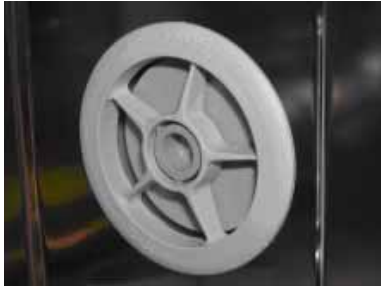
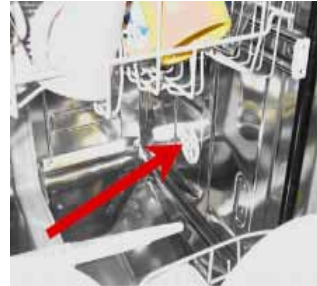
6. Pour éviter à long terme tout endommagement du meuble d'encastrement, un «disque étrangleur» devrait être monté au niveau du raccordement entre la cuve et le système de séchage. Ce disque peut être monté facilement en ouvrant la porte du lave-vaisselle, en dévissant le dispositif de sécurité gris et en mettant en place le disque étrangleur. Revisser le dispositif de sécurité en suivant le dessin.

Une autre possibilité pour éviter à long terme des endommagements éventuels du meuble d'encastrement, consiste à étancher, en suivant le dessin, les trous en haut du système de séchage, et ce, à l'aide d'un silicone adapté, ou à mettre un nouveau joint de 2 mm en place.

Réf. Pièce détachée - Joint silicone	435 454
Réf. Pièce détachée - Disque étrangleur	435 455
Réf. Pièce détachée - Couverture	435 456
Réf. Pièce détachée - Film plastique, protection contre la vapeur	434 799
Réf. Pièce détachée - Joint (2 mm)	434 765

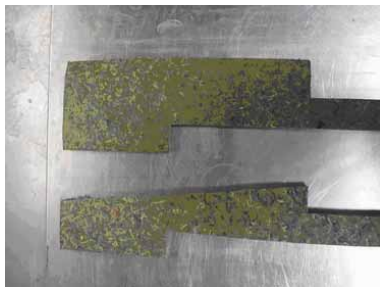
Couper la bande isolante au niveau du condensateur de séchage, afin d'améliorer le flux d'air (voir flèche).

1. Vérification de l'espace de 3 mm entre l'appareil et le plan de travail.
2. Réduction de moitié de l'épaisseur de la bande isolante avant en l'étirant, afin de garantir un espace minimum de 3 mm entre le couvercle supérieur et l'appareil (ill. en bas à droite "1").
3. Modification de l'isolation, voir illustrations suivantes.

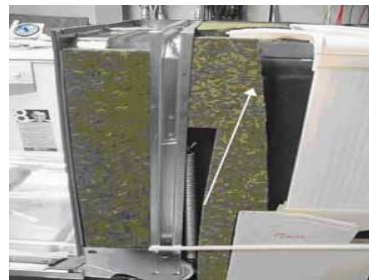
Pour améliorer le flux d'air aussi dans la zone supérieure de l'appareil, le paillasson isolant doit également être modifié (voir flèche)
