Tiroir zéro degré trop froid

Suite aux problèmes rencontrés sur les appareils à zéro degré, l'usine a procédé à certaines modifications à partir des numéros de série 422xxxxxx en vue de régler les problèmes concernant la température trop basse dans les compartiments à zéro degré.

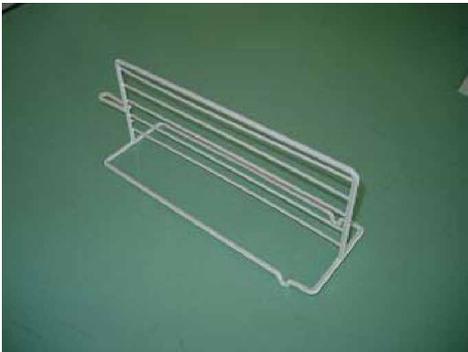
Fig. C

L'ancienne cloison du tiroir supérieur n'est plus utilisable.

Quantité	Description	N° pièce détachée	Fig.
1	Nouveau système électronique d'affichage	43 24 20	
1	Grille, fil de fer souple, tiroir supérieur	43 24 21	A
1	Grille, fil de fer souple, tiroir inférieur	43 24 22	B
1	Cloison, fil de fer souple, tiroir supérieur	43 24 23	C
1	Boîtier de protection, passage de l'air modifié	43 24 24	D
1	Ecran en polystyrène modifié	43 24 25	E
