IKD1157.1E e KD957.1E - Stabilimento di produzione 77

Il grasso sgocciola dal motore nella lampada alogena posteriore

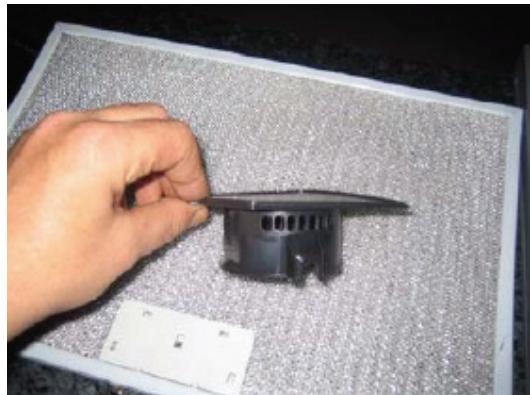
Fig. 1 Coperchio in plastica

In caso di condizioni d'esercizio sfavorevoli può capitare che il grasso del motore della ventola sgoccioli, infiltrandosi così nella lampada alogena e provocando danni alla stessa. Per i casi in cui non si sia in presenza di un guasto al tubo di scarico dell'aria o in cui una modifica al tubo di scarico dell'aria non sia più possibile, abbiamo sviluppato un coperchio in plastica con n° di ricambio 531428.

Questo coperchio viene montato al di sopra della lampada alogena posteriore.
